# BIULETYN

***Kamienne wątki grand appareil i opus incertum oraz inne na terenie  
Grudziądza – niewykorzystane dowody przedkrzyżackiej  
metryki architektury Grudziądza***

**Część I. Góra Zamkowa**

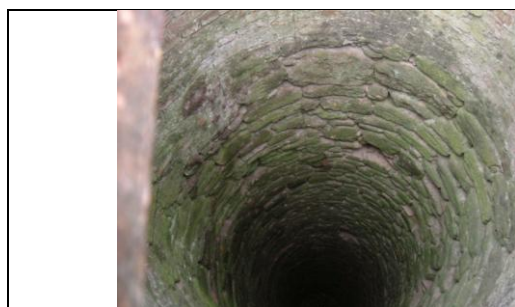
*Wnętrze cembrowiny studni  
 na Górze Zamkowej. Stan w l. 2006-2007.  
 Fot. M. Szajerka*

Cembrowina studni wykonana jest z ciosanego kamienia w kategorii wątków appareil (grand i moyen), wg zestawienia P. Stępień.

Stan lica cembrowiny w 2006-2007 r. już był bardziej zniszczony. Ok. 800 lat naturalnej erozji pod wpływem warunków atmosferycznych musiał przyczynić się do takiego stanu, jak obecnie.

Zdjęcia cembrowiny pokazują, że wykonano ją bez stosowania zaprawy. Nie jest to nic nadzwyczajnego. Bez zaprawy wznoszono budowle w starożytności, np. w Egipcie. W przypadku murów obronnych, obecnie w piwnicach przy

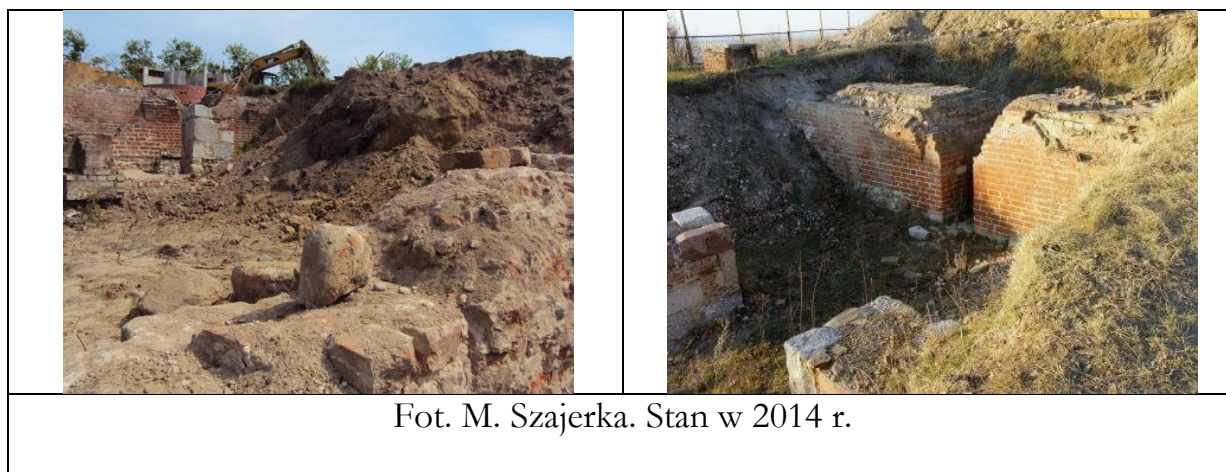
Wyidealizowane lico wg K. Florkowskiego posiada swoje uzasadnienie w innym fragmencie muru portalu w części zachodniej. Zachował się w dobrym stanie fragment murowanej ościeżnicy portalu w wątku grand appareil. Poniżej kolumny z ciosanych w kwadrat kamieni, stan z 2014 r.

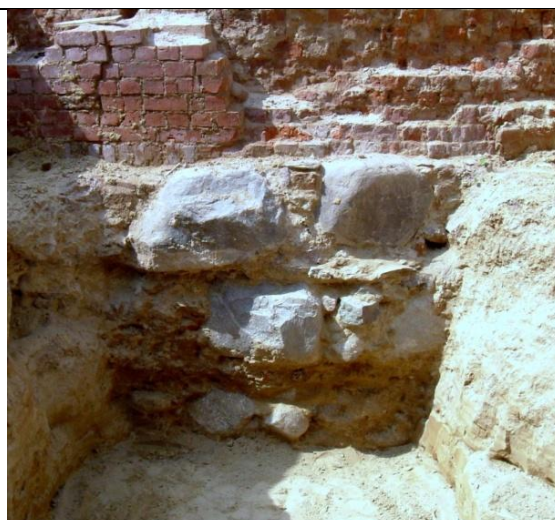
Fundament wieży Kłimek.  
Stan w 2007 r. Badania archeologiczne  
A. J. Pawłowskiego.  
Fot. M. Szajerka

Badacz ustalił, że od strony południowej fundament zalega do głębokości ok. 3 m. Został on wykonany na powierzchni, bez kopania dołu pod fundament. Następnie został on przysypany ziemią<sup>16</sup>.

Tu zachodzi ścisły związek między urobkiem ziemi, pozyskanym podczas kopania studni a przysypaniem fundamentu wieży. Ponadto do jego wykonania wykorzystano nieregularnie ociosane kamienie oraz niewykorzystane obrobione kamienie dla wątku grand appareil. Świadczy to niezbicie o tym, że budowę wieży rozpoczęto bezpośrednio po wykopaniu studni. Jest to oczywiste, gdyż bez dostępu do wody nie można było przystąpić do budowy.

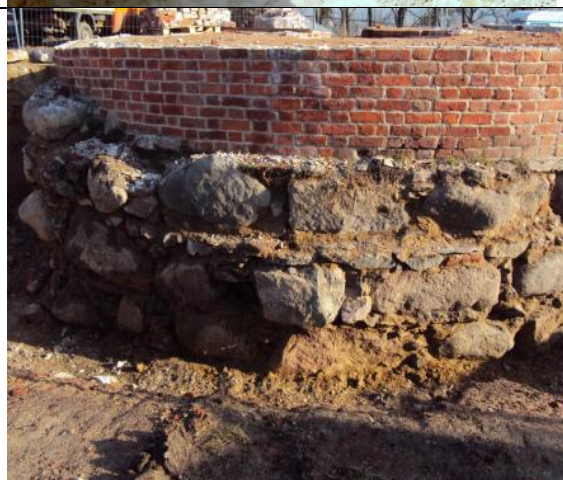
Fundament wieży Kłimek.  
Fot. M. Szajerka, stan w 2014 r. ze strony:  
<https://zamkidwory.forumoteka.pl/forum/kujawsko-pomorskie-zamki/grudziadz-2/strona/4/>

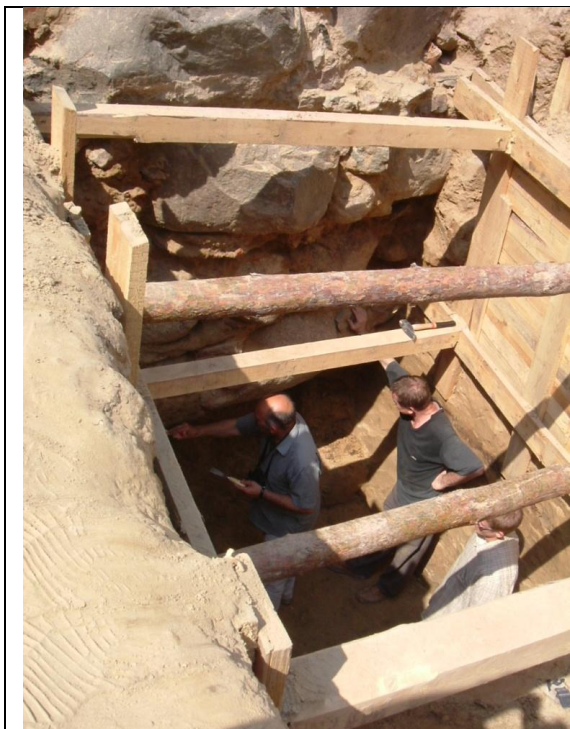
Antoni J. Pawłowski podczas badania fundamentu wieży Kłimek w 2007 r. Na zdjęciu ręką pokazuje calec, tu kończy się głębokość fundamentu wieży.

Antoni J. Pawłowski, jako pierwszy udowodnił, że nie można było zbudować wieży Kłimek w powietrzu, ok. 2 m powyżej podawanego poziomu dziedzińca, oficjalnie ok. 59 – 60 m n.p.m. W roku następnym jeszcze bardziej podkreślił przekłamanie ze strony Hansa Jacobiego, z okresu okupacji hitlerowskiej, gdy w części północno-wschodniej natrafił na ścianę o grubości ok. 0,6 m z parapetami okiennymi. Wg Jacobiego miał być w tym miejscu mur kurtynowy o grubości ok. 3 – 4 m. Archeolodzy z UMK uznali, że to H. Jacobi miał rację. Mur został zabezpieczony wg wymiarów, jakie zastał w 2008 r. A. J. Pawłowski. Wersję H. Jacobiego i archeologów z UMK zaznaczono płytkami chodnikowymi.

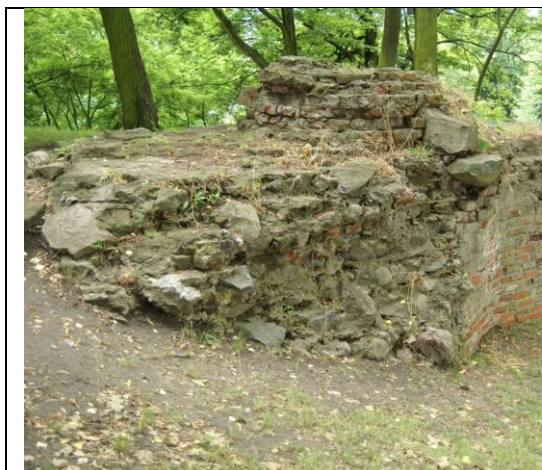
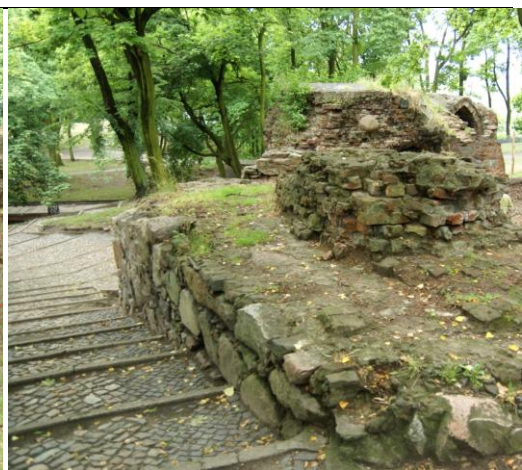
Fragment muru w części południowo-wschodniej.  
Fot. Wojciech Orzepowski.  
Stan w 2008 r.

Zdjęcia te pokazują, że mur został wykonany z kamienia łamanego. Takiego muru nie ma już obecnie w części południowo – zachodniej ani w części północno-zachodniej.

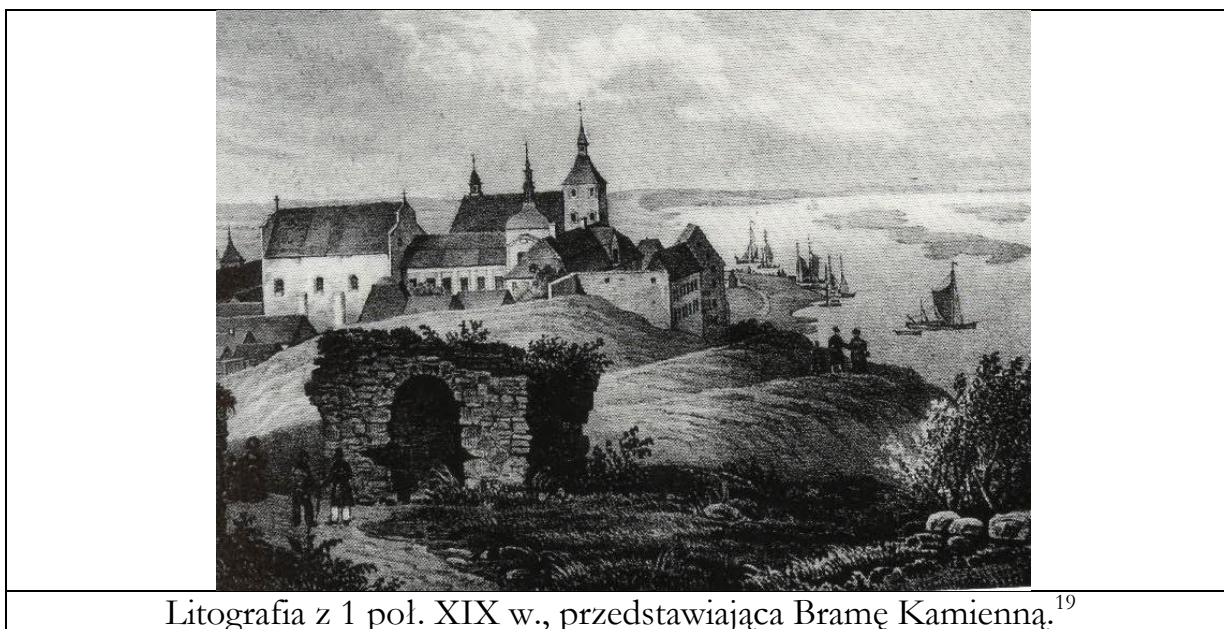
Litografia z 1 pol. XIX w., przedstawiająca Bramę Kamienną. <sup>19</sup>

Autor litografii zaakcentował fakturę kamiennej muru z kamienia łamanego.

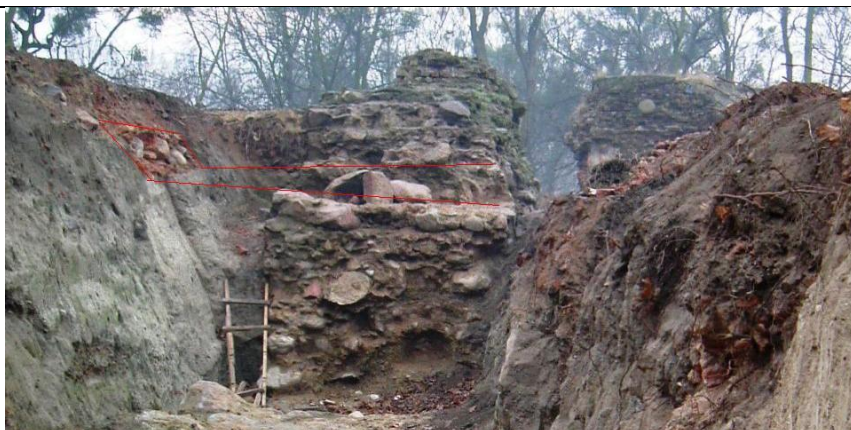
Przekrój poprzeczny muru południowo – wschodniego. Stan w grudniu 2008 r. Zdjęcie po pokazuje, że nie było kontynuacji muru w kierunku północnym. Brak oznak rozbiórki. W przekroju jest nie-naruszone lico. Fot. M. Szajerka

W latach 2008-2009 odsłonięty został przekrój poprzeczny muru południowo-wschodniego.

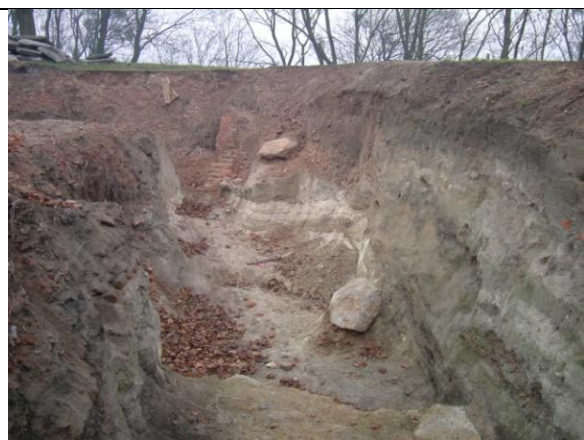
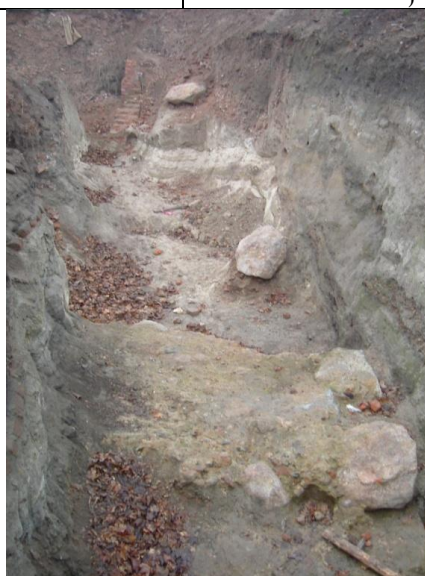
Brak śladów muru o grubości ok. 3-4 m. Na zdjęciu widać, że archeolodzy wykop dokonany przez siebie koparką w 2008 r. uznali za negatyw rzekomo rozebranego muru kurtynowego. Fot. M. Szajerka

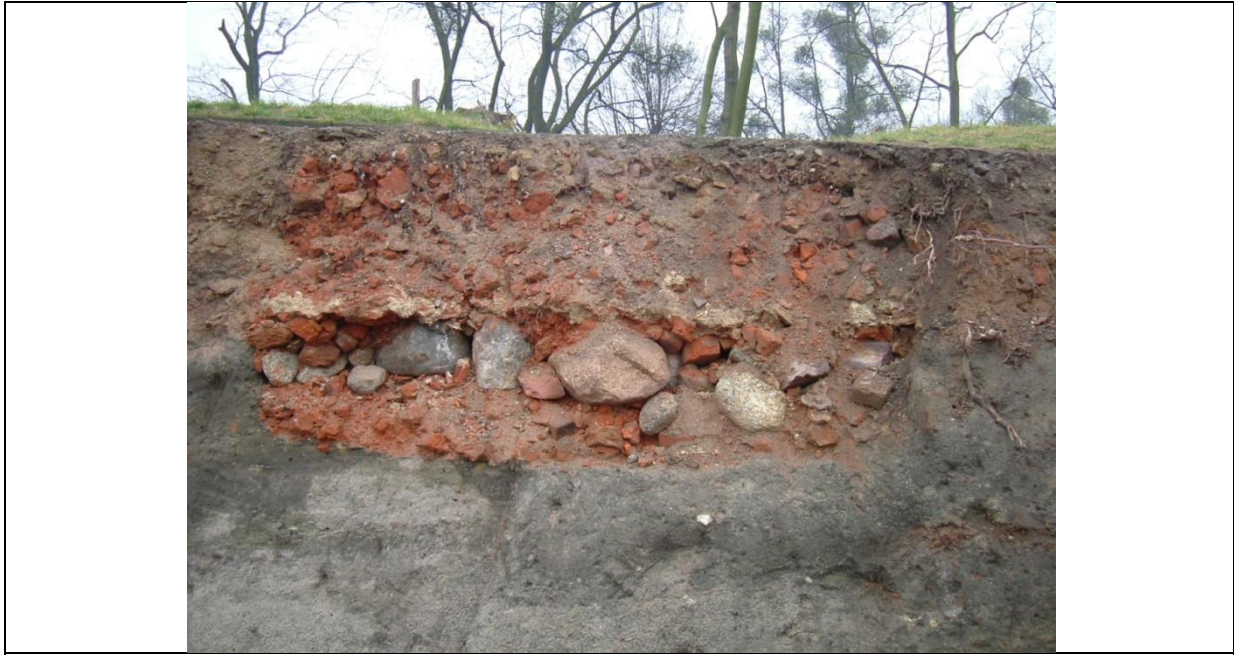
Fundament budowli po wschodniej stronie rzekomej kurtyny, odpowiadający ścianie północnej kaplicy zamkowej wg planu geodezyjnego z 2 poł. XVIII w.

Widoczny przekrój jest efektem zniszczenia koparką w 2008 r. W 2009 r. całkowicie usunięty po zakończeniu prac ziemnych archeologicznych. Fundament miał grubość ok. 3 m. Brak jakiegokolwiek oficjalnych danych odnośnie tego fundamentu w raportach archeologicznych. Fot. M. Szajerka

Fundament ten może świadczyć, że w trakcie budowy swojej kaplicy Krzyżacy w 2 poł. XIII w. rozebrali wcześniejszą budowlę.

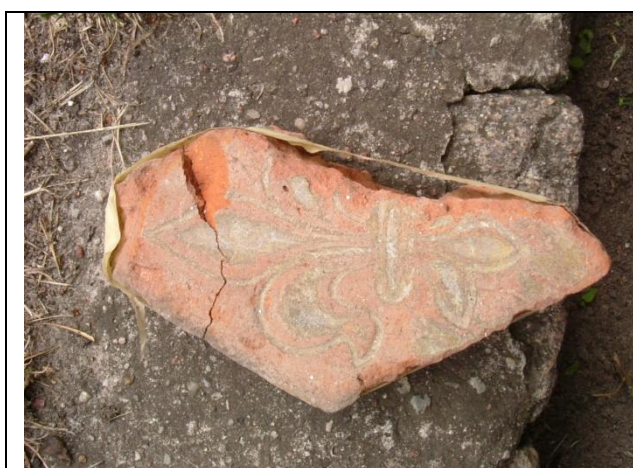
Jedna z wielu płytek posadzkowych z motywem lilijki, znaleziona przez A. J. Pawłowskiego w czerwcu 2008 r.  
Fot. M. Szajerka

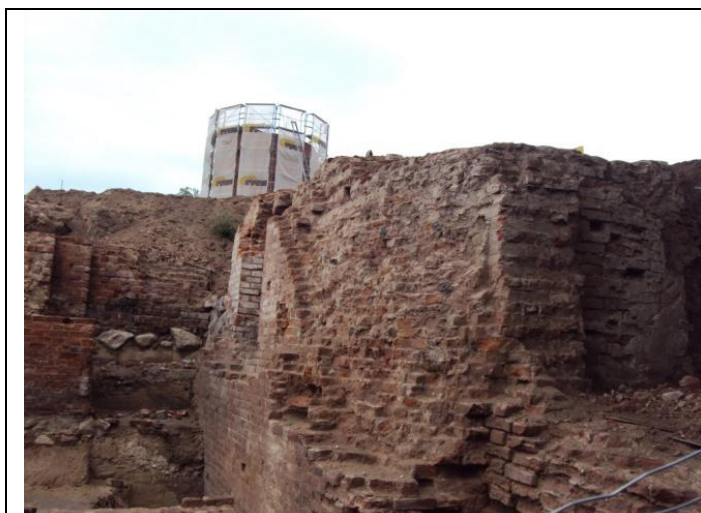
Zachodnia strona tunelu bramnego, odsłonięta podczas badań archeologicznych w 2014 r. Stan z 27 lipca 2014 r.  
Fot. M. Szajerka. Przy murze były jeszcze pozostałości drewnianych stopni.

Klatka schodowa po zachodniej stronie tunelu bramowego została odkryta przez archeologów w 2014 r. Były tam jeszcze nawet drewniane stopnie schodów.

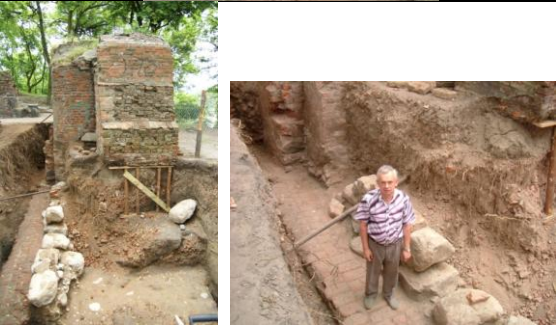
| | <p>Stan w lipcu 2008 r. po śmierci A. J. Pawłowskiego, gdy na stanowisko archeologiczne nie weszła ekipa badaczy z UMK. Fot. W. Orzepowski.<br/>Na zdjęciu widać wyraźnie ganek. Nie było grubego muru kurtynowego. Były ewidentnie dwa ganki od stron północnej i południowej.</p> |

Odsłonięty wykop z fragmentem ok. 1 m grubości fragmentem muru kamiennego świadczy, że tu był też ganek komunikacyjny w piwnicy. Odsłonięty fundament ma grubość ok. 4, 5 m. Nie jest to jednak mur kurtyny południowej, wytyczonej rzekomo na początku budowy zamku. Na osi tego reliktu kamiennego muru

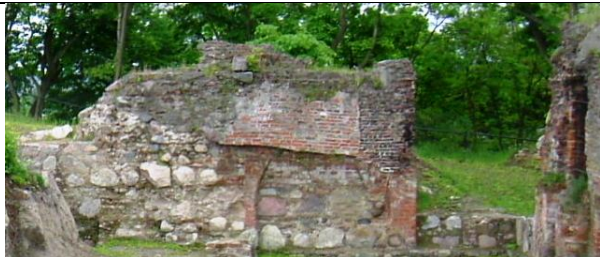
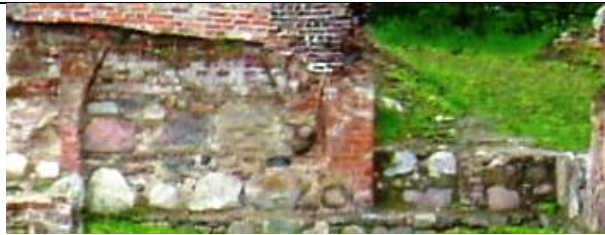
| <p>Mur wschodni. Po lewej stronie grubość północnej ściany nośnej. Po prawej stronie negatyw sklepienia ceglano- kamiennego.</p> | <p>Negatyw sklepienia ceglano- kamiennego i mur kamienny warstwowy.<br/>Fot. M. Szajerka.</p> |
