# BIULETYN

KOŁA MIŁOŚNIKÓW DZIEJÓW GRUDZIĄDZA

## ***Średniowieczne budowle gospodarcze nad Wisłą w Grudziądzu – przekłamanie historiograficzne w sprawie spichrzy nadwisłańskich***

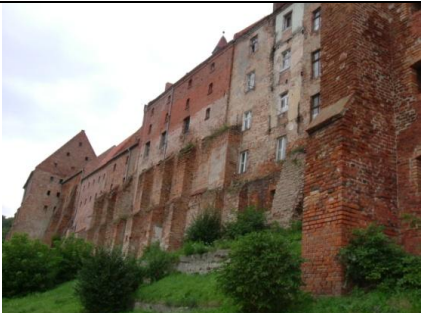
| | <p>Zdjęcie zastępcze ujęcia<br/>wg Z. Radackiego, za fig 19.<br/>Podpis u Z. Radackiego: 19.<br/><i>Widok ogólny spichrzy nad Wisłą<br/>w Grudziądzu</i><br/>Fot. M. Szajerka</p> |

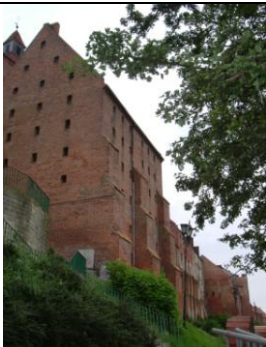
| | <p>Zdjęcie zastępcze ujęcia wg<br/>Z. Radackiego, za fig. 20.<br/>Fot. M. Szajerka</p> <p>Podpis u Z. Radackiego: 20.<br/><i>Spichlerz z XVII w. w Grudziądzu.</i></p> |

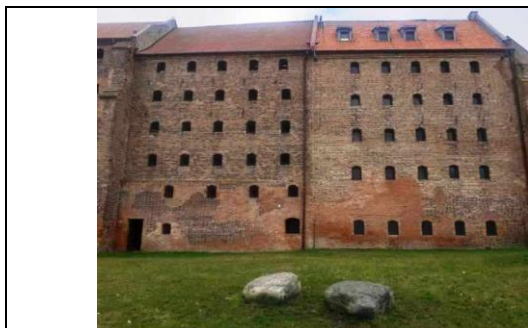
Podpis wg Z. Radackiego:  
21. Spichlerz Bornwalda  
w Grudziądzu

Zdjęcie zastępcze ujęcia wg  
Z. Radackiego, za fig. 21.  
Fot. P. Szachnitowski, stan. 4.03.2025 r.

*Analiza dokumentu pozwala wnioskować, że pierwszy spichlerz grudziądzki kupca Bornwalada (fig. 21) powstał przed 1341 r., resztę wzniesiono niebawem. Henryk z Borentin był komturem grudziądzkim w latach 1346-1351. Jeśli wówczas Rada Miejska oddaje spichrze*

Powyższe trzy argumenty wydają się wystarczające, by móc zidentyfikować obecny spichlerz przy ul. Spichrzowej 9/11 z najwcześniejszym spichlerzem Bornwalda. Zachowane fragmenty muru gotyckiego pozwalają odtworzyć pierwotny wygląd spichlerza. Obecnie pierwotną parcelę zajmują dwa spichlerze, które dają się wyróżnić dopiero od wysokości 4 m w ścianie zachodniej (inne są przebudowane), tzn. od fragmentu muru gotyckiego, który dochodzi bez przerw murarskich z nr 11 do nr 9 ul. Spichrzowej. Powiązanie obu numerów w jedną całość sugeruje także zamurowane okno w prawym spichlerzu, które jest umieszczone na wysokości okien I kondygnacji lewego spichlerza. Identyczne są wymiary powyższych okien a przeniesienie odległości między okiennych z lewego spichlerza na prawy wskazuje przynależność okna zamurowanego do wspólnego kompleksu. Również brak okna rynnowego, którego ślady powinny się znajdować w miejscu wyburzenia muru gotyckiego, tym mocniej upewnia o jednolitym pierwotnie monolicie Spichrzowej 9/11. Jedyne okno rynnowe było z lewej strony (obecnie zamurowane). Rzut poziomy przedsta-

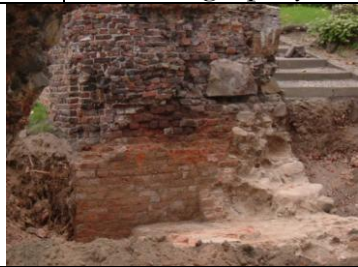
| | Mur wschodni skrzydła południowego Zamku Wysokiego. Widoczny przemienny układ cegieł, warstwy wozówek i główek.<br>Stan w 2008 r. Fot. M. Szajerka |

| 1. | Zawarte w artykule kryterium datacji w oparciu o wiązanie gotyckie i blokowe w XXI w. nie wytrzymało próby czasu, w tym na terenie samego Grudziądza. Wiązanie blokowe, uznawane, jako występujące od XVII w. jest np. w najstarszym fragmencie ceglanego Zamku Wysokiego, z XIII w. Do kwestii wiązań powrócimy na końcu artykułu w komentarzu do zdjęcia muru |

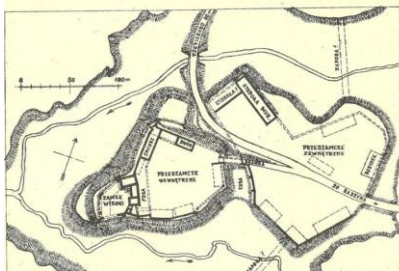
| <p>5. Plan sytuacyjny zamku w Rogóżnie z 1603 r. (wg H. Jacobiego)</p> | <p>Ryc. 1. Pokrzywno, plan sytuacyjny</p> |

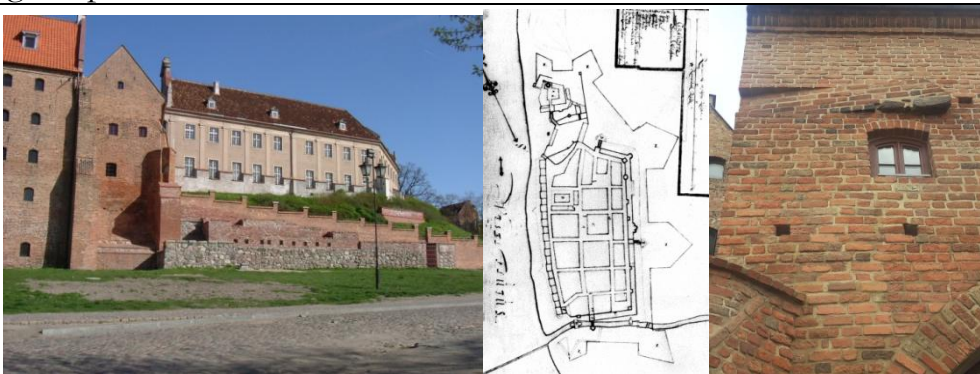
Miejsce po gdanisku oraz Spichrze Zamkowym. Rozebrano, ponieważ zasłaniały kompleks klasztoru benedyktynek. Autorzy koncepcji takiej ekspozycji nie liczyli się z udokumentowaną historycznie panoramą w tym miejscu. Czegoś takiego nie ma przed bramami średniowiecznymi w Toruniu i Chełmnie, to i w Grudziądzu nie mogło być. Stan po remoncie muru, w 2 poł. I. 90. XX w. Po prawej stronie widać wejście do spikrza. Wyeksponowano też gniazda belek stropowych. Fot. M. Szajerka. Na planie Löffmana z XVII w., (po prawej stronie), wielkość tego spikrza jest porównywalna z nr 9. Potwierdza to jego odrestaurowany w I. 90. XX w. kamienny fundament z gniazdami po belkach stropowych i wejściem z ceglanyimi schodami. Fot. z prawej, Przemysław Szachnitowski, Relikt wykusz nosowego, 1 poł. XIII w.

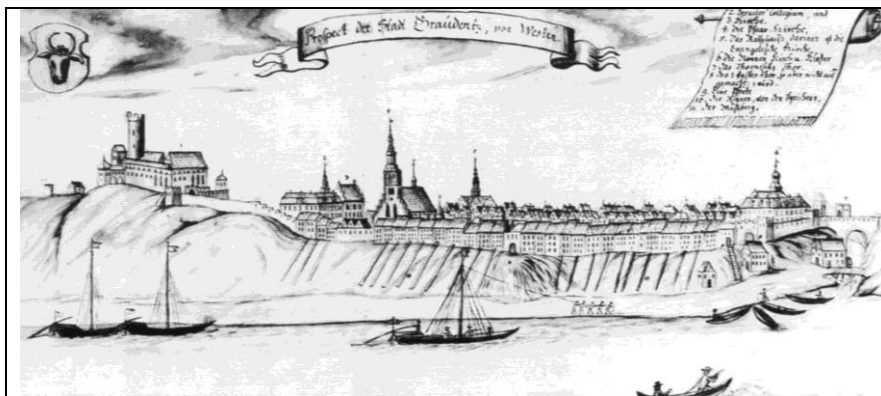
Panorama J. Steinera  
z 1 poł. XVIII w.  
z Bramą Gnojną,  
rozdzielającą  
kompleksy budowli  
nad Wisłą.

W tej sytuacji część północna kompleksu miała głównie inne przeznaczenie. Z. Radacki w zasadzie nie analizował części północnej kompleksu, przedzielonego Bramą Gnojną<sup>25</sup>. Analogicznie w tym samym miejscu ulokowano Bramę Gnojną w bliźniaczej dla Grudziądza Warszawie<sup>26</sup>.

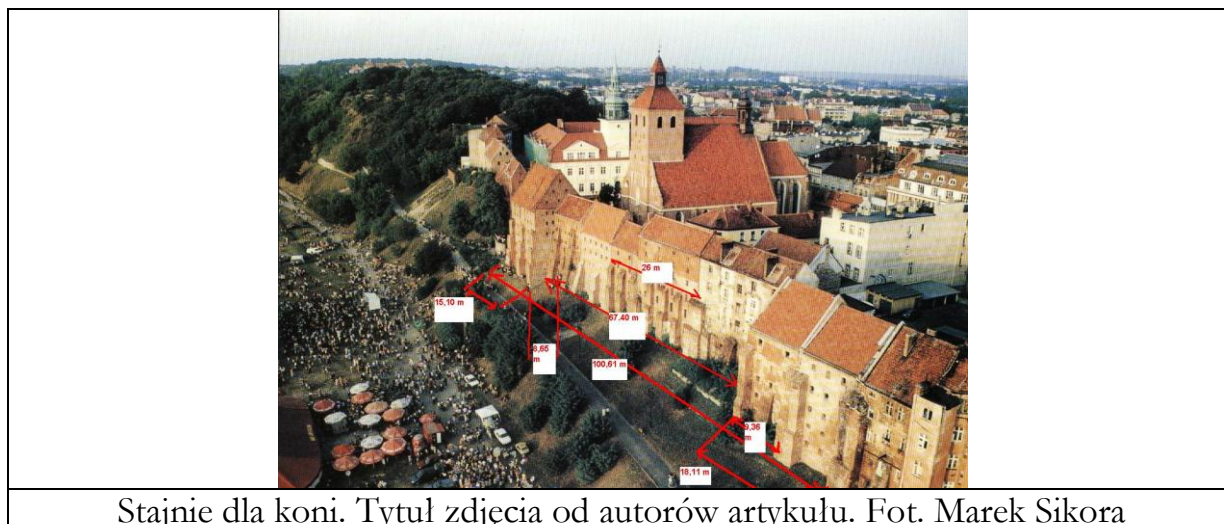
Stajnie dla koni. Tytuł zdjęcia od autorów artykułu. Fot. Marek Sikora

Wozownia i stajnia były też w dzielnicy spichrzowej Elbląga.

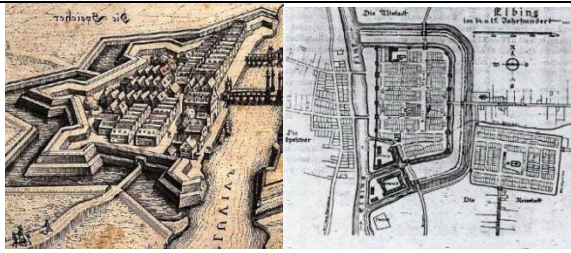
Dzielnice Spichrzowe  
w Gdańsku i Elblągu. Za:  
J. Dumnickim, *Spichrze polskie*,  
Warszawa 1987.

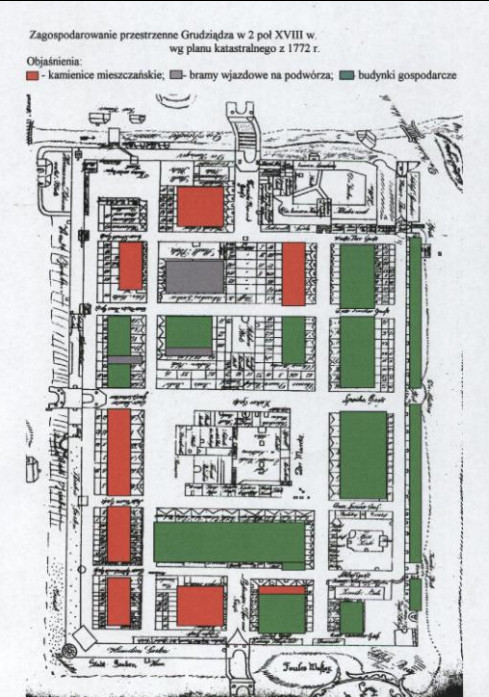
| | <p>Zagospodarowanie przestrzenne Grudziądza jako miasta spichrzowego w 1772 r.<br/>Opr. M. Szajerka</p> <p>Plan katastralny, pokazujący rodzaj nieruchomości wykazał, że kamienice na terenie <i>oppidum</i>, czyli obecnie nazywanym Starym Miastem, były w mniejszości. Dominowały budynki gospodarcze, kolor zielony na planie). Przy rzekomym od średniowiecza rynku centralnym kamienice były tylko przy obecnej pierzei wschodniej. Przy pierzei południowej nie było żadnej zabudowy. Była ulica od bram Bocznej do Gnojnej.</p> |

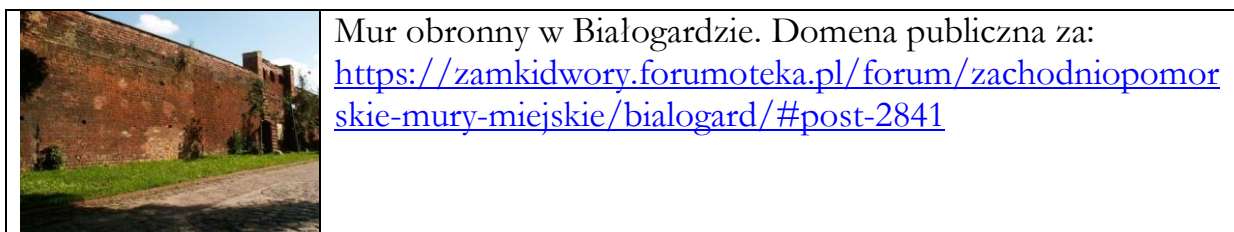
Zawiera on odwróconą datację wiązań cegieł wg obowiązującego kanonu.

| A. Zamurowany prześwit kamienny prześwit bramy w wątku wozówkowym (starosłowiańskim). |

W świetle historiografii z XVI-XIX w. ten fragment portalu można przypisać Prusom<sup>40</sup>. Ten mur jest dosłownie kluczem do datacji kompleksów budowli nad Wisłą. Piszemy w liczbie mnogiej. Są one rozdzielone Bramą Gnojną. Jest to mur obronny typu z Nowej Marchii Brandenburskiej (brandenburskiego), bez krenelacji<sup>41</sup>. Takich murów nie stosowano na terenie państwa krzyżackiego wg J. Widawskiego. Taki typ jednak reprezentuje też najstarszy fragment muru obronnego miejskiego w Toruniu, niedaleko Baszty Krzywa Wieża<sup>42</sup>. Występują na terenie Pomorza Zachodniego, np. w Białogardzie.

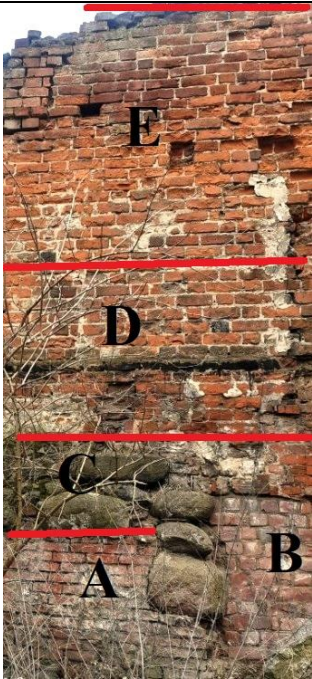
| | <p>Mur przy ul. Tkackiej. Widok od strony północnej. Fot. P. Szachnitowski, stan z 4.03.2025 r.</p> <p>Kadr z zaznaczonymi warstwami wiązań. Technologia budowy tego portalu kamiennego jest podobna do zapewne kamiennego muru przedkrzyżackiego na zamku w Toruniu.</p> <p>To wiązanie posiada Brama Wodna, z najstarszym typem wykusza nosowego, znany przykład z Austrii, (Seebenstetein) z XII w. B. W. w Grudziądzu, pocz. XIII w. Zob. W. Koch, <i>Style w architekturze</i> [...], wyd. 1996, s. 297.</p> |

**Fotografia w Okienku z dodatkowym komentarzem uzupełniającym.**  
**Kadr ze zdjęcia muru obronnego przy ul. Tkackiej,**  
**widok od strony północnej, Stan z 4.03.2025 r. Fot. P. Szachnitowski.**

Zdjęcie zostało wykonane podczas zbierania dokumentacji fotograficznej do tego artykułu o spichrzach. Pozornie nie dotyczy ono tematu. Współautor artykułu odkrył niewątpliwie pozostałość najstarszej kamiennej bramy w Grudziądzu, z XI – XII/XIII w. Zgodnie z poradą jednej z Pań Profesor z Politechniki Wrocławskiej, z 2024 r. nie musimy pytać archeologów z Muzeum czy UMK o opinię w sprawie wiązania wendyjskiego<sup>39</sup>. Sprawa jest prosta. Jest to fragment portalu ułożonego z kamieni pod kątem prostym.

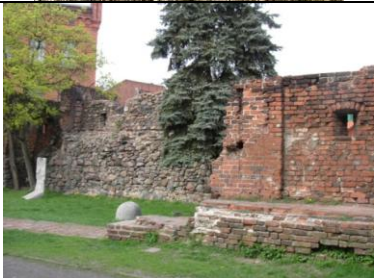
| <p>Mur kamienny na zamku w Toruniu. 1 poł. XIII w. Być może pochodzi z czasów piastowskich Torunia, z XII w. Temat budownictwa kamiennego przedkrzyżackiego w Toruniu nie posiada opracowań naukowych.</p> | |
