# BIULETYN

Nr 17 (846)

## ***Studnia na Górze Zamkowej w Grudziądzu z XIII w. – niedoceniony zabytek średniowiecznej hydrotechniki***

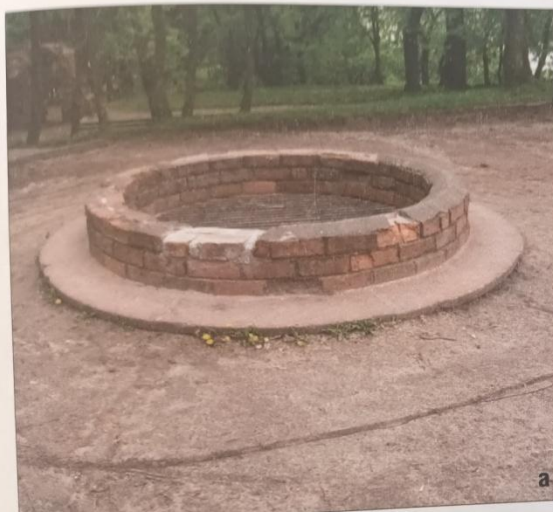
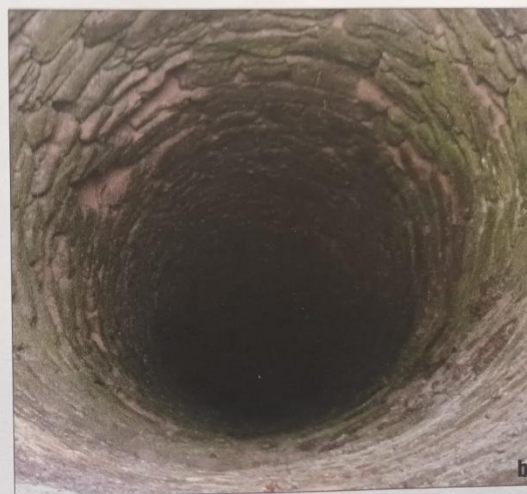
Ryc. 3. Grudziądz, gm. loco, stanowisko 1. Zrekonstruowana studnia zamkowa: a – widok z zewnątrz, b – widok wnętrza (fot. ze zbiorów M. Szajerki)

Fig. 3. Grudziądz, loco commune, site 1. Reconstructed castle well: a – view from outside, b – view of inside (photo

Przykład fantazji z tej książki. Zrekonstruowany łuk okna uznany został za bramę na dziedziniec, podobnie studnia<sup>12</sup>.

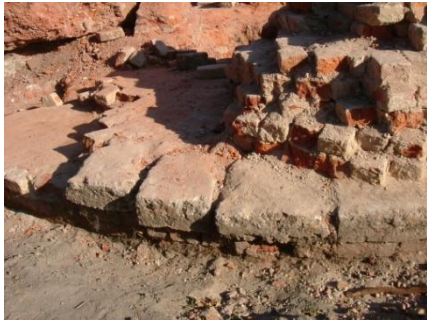
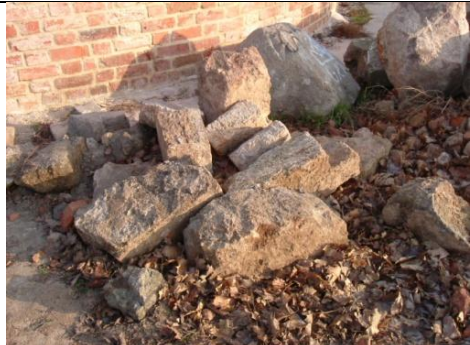
| <p>Bloki ze średniowiecznego cementu w cokole wieży Klimek w oryginalnym położeniu. Fot. M. Szajerka. Stan w 2006 r.</p> | <p>Rumowisko cementowych bloków. Fot. M. Szajerka. Stan w l. 2008-2009 r.</p> |

Z inwentaryzacji pomiarowej A. J. Pawłowskiego wynika jednoznacznie, że te cementowe bloki w formie trapezowej nadawały się też do budowy cembrowiny studni. Nasza teza o równoczesnej budowie studni zamkowej i wieży Klimek ma uzasadnienie w raporcie archeologicznym A. J. Pawłowskiego z 2007 r.<sup>25</sup> Bloki służyły do budowy kręgu, do tego odpowiadające nawet grubości muru ceglano-dwuwozówkowego.

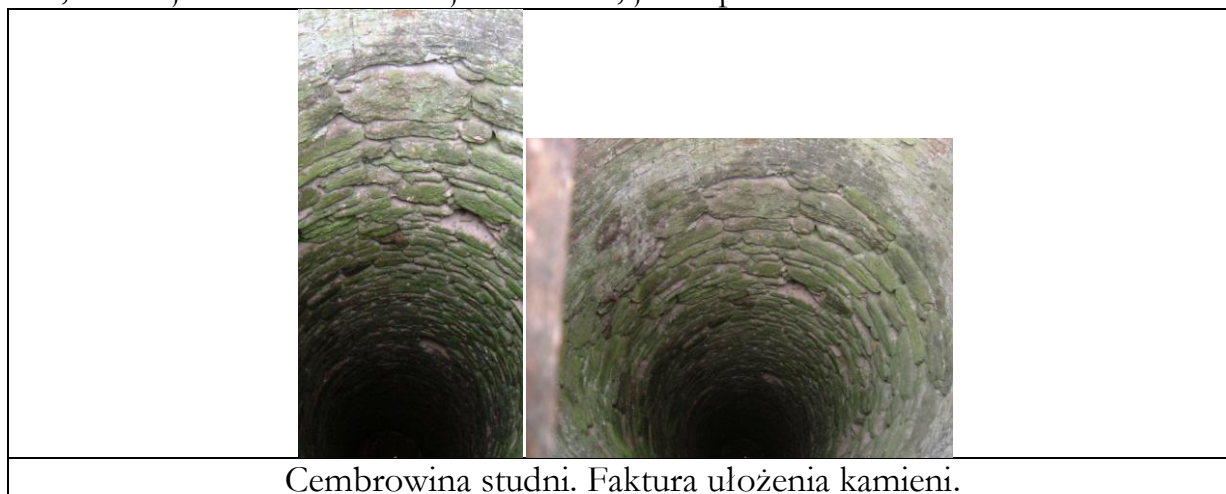
Materiał, której wykonano cembrowinę studni, jest identyczny. Nie ulega wątpliwości, że nie jest to rekonstrukcja z XIX w., jak napisał M. Wiewióra.

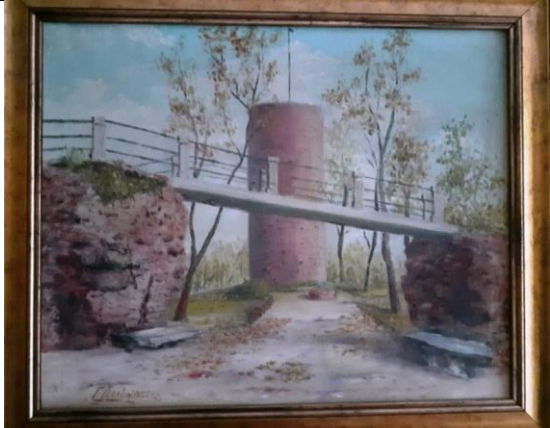
| | <p>Studnia z wieżą Klimek.<br/>Obraz namalował<br/>Czesław Szachnitowski.</p> |
| | <p>Rycina z XVI w., pokazująca<br/>mechanizm paternoster.<br/>W przypadku studni<br/>w zamkowej były dwa kubły,<br/>działające na zasadzie prze-<br/>ciwwagi.</p> |

W przypadku budowy studni oraz wieży Klimek zadziałało to samo naturalne zjawisko, czyli wypieranie gruntu pod wpływem ciężaru budowli. Wieża Klimek zachowała się podręcznikowo, jak na rysunku *d*). Po stronie południowej była większa masa, nastąpiło przemieszczenie niesymetryczne. Dlatego powstał ten charakterystyczny pagórek a dziedziniec od położenia wieży Klimek w XVII – XVIII w. nazywano Kępą.

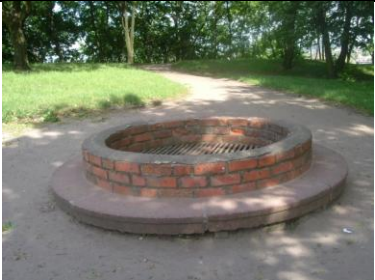
| | | | Studnia, stan w 2004 r.<br>Fot. M. Szajerka |

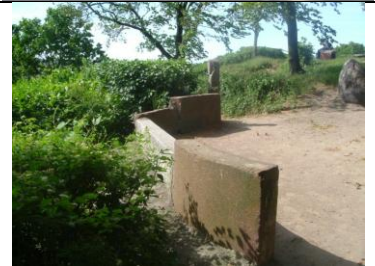
| | | | Pozostałości korony cembrowiny. Stan w 2004 r.<br>Fot. M. Szajerka |

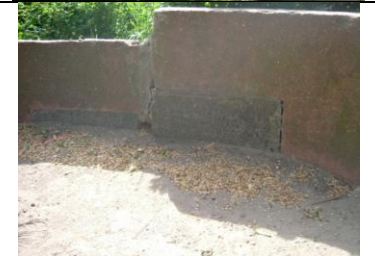
| | | | Korona cembrowiny. Stan w 2004 r. z pękniętą tablicą pamiątkową. Część tablicy została zagubiona w 2014 r.<br>Fot. M. Szajerka |

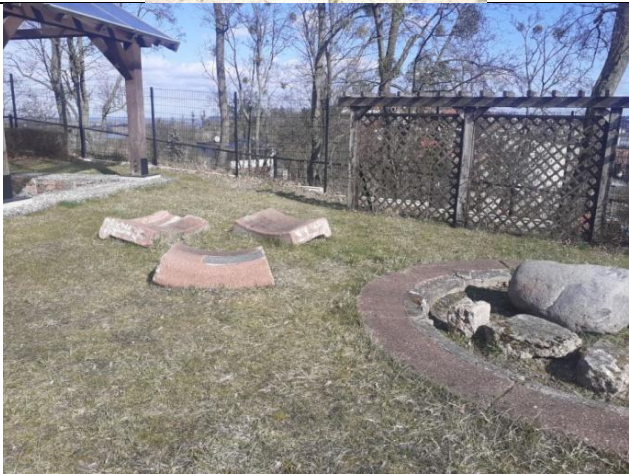
| | | | Bez żadnego ładunku porzucane resztki korony cembrowiny, wykonane w latach 90. XIX w.<br>Po prawej stronie widoczny zdemontowany wieniec podstawy korony cembrowiny. Trzy elementy jej korony po lewej stronie. We wieńcu nie wykorzystane do rekonstrukcji oryginalne średniowieczne bloki cementowe. Stan 18.03.2025.<br>Fot P. Szachnitowski |

Korona cembrowiny studni wykonana w 2014 r. pokazuje, że w tym przypadku, jak i wieży Klimek, zatwierdzający projekt rewitalizacji urzędnicy na stanowiskach konserwatorów zabytków nie liczyli się zupełnie z zachowanymi częściowo

zabytkowymi relikdami. Te fragmenty z 2 poł. XIX w. mogły wrócić na swoje pierwotne miejsce.

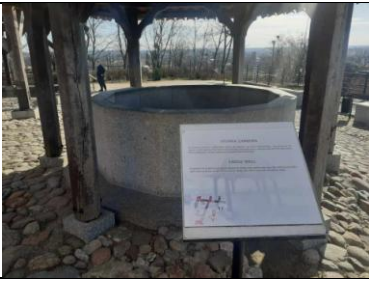
| | | | Korona studni z betonu, wykonana w 2014 r.<br>Stan 18.03.2025.<br>Fot P. Szachnitowski |

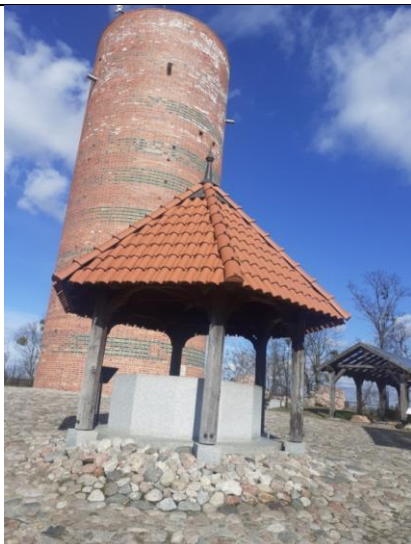
Widok na studnię i wieżę widokową  
Klimek. Stan 18.03.2025 r.  
Fot. P. Szachnitowski
