KOŁA MIŁOŚNIKÓW DZIEJÓW GRUDZIĄDZA  
KLUB „CENTRUM” SPÓŁDZIELNI MIESZKANIOWEJ

Marek Szajerka

***Odpowiedź na polemikę w książce  
E. Łużyńskiej i F. Hackemera  
Badania cyfrowe bazyliki kolegiackiej w Grudziądzu.  
Wrocław 2024***

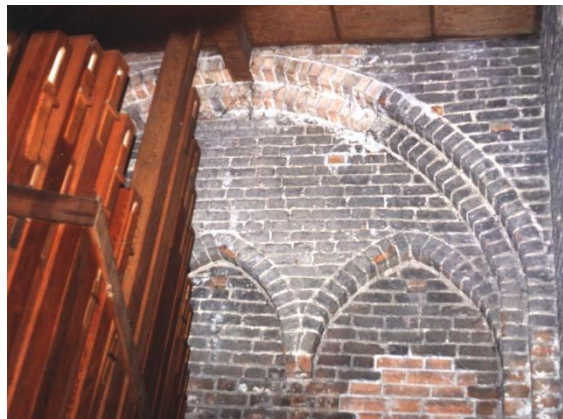
Na s. 290, fot. 3, w artykule w Roczniku Grudziądzkim nazwałem ten element dekoracyjny ślepym tryforium. Autorzy użyli terminu ślepe arkady (s. 89).

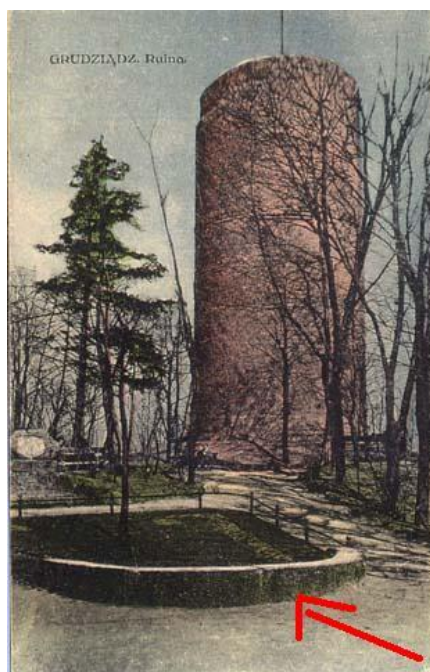
*Łuk romańskiego portalu jako, obramowanie klombu. Okres międzywojenny.  
Obecnie lapidarium na Górze Zamkowej.*

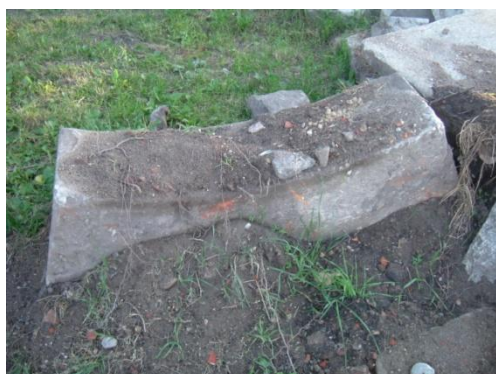
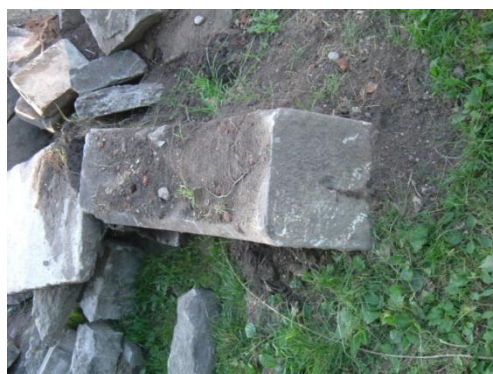
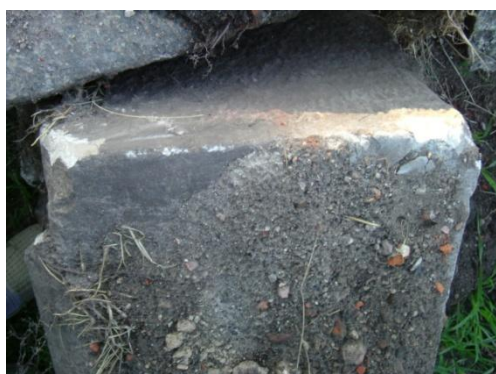
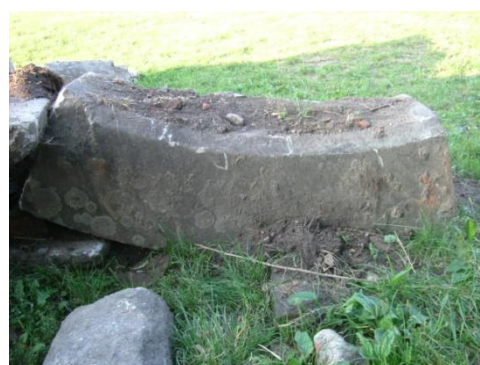
*Nierozpoznany przez archeologów UMK łuk portalu na wysypisku gruzu w 2008 r.  
Po mojej interwencji ponownie przeniesiony na Górę Zamkową w 2009 r.  
Fot. M. Szajerka.*

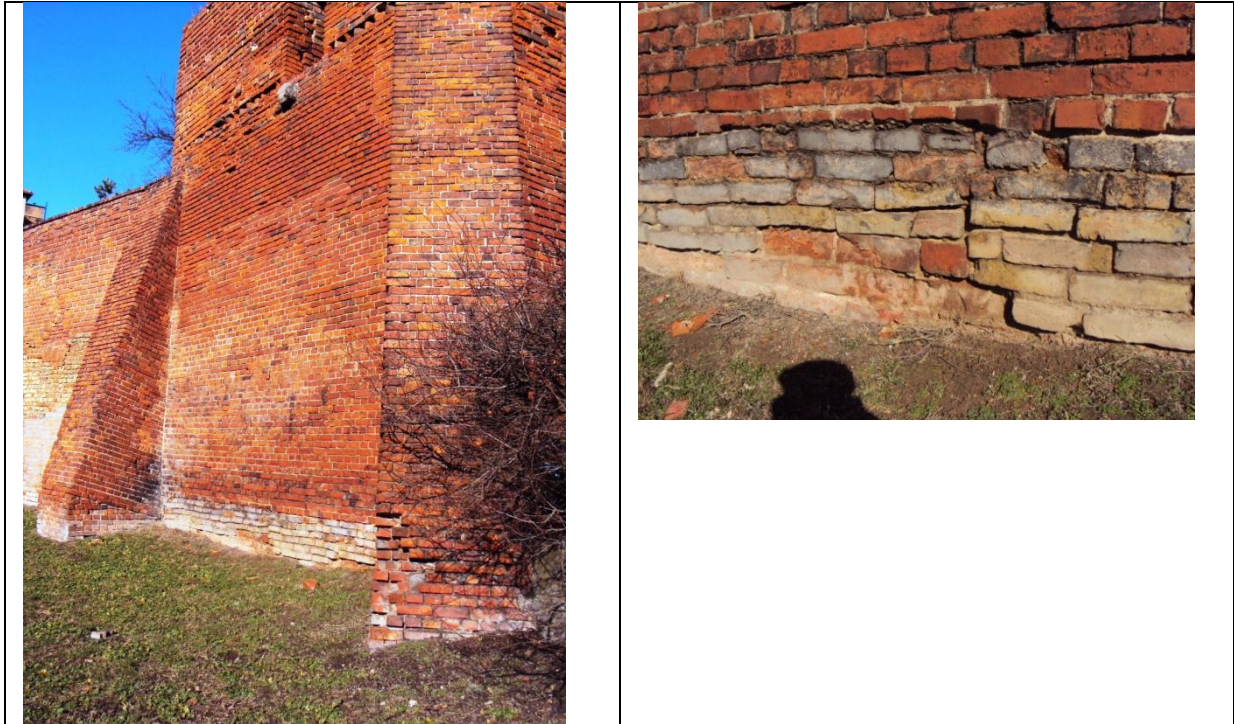
Przykład datacji ewolucyjnej w przypadku murów obronnych po stronie południowej. Zdjęcia wykonałem w 2019 r., przed pracami konserwatorskimi w latach następnych.

*Warstwy w przyziemiu, wykonane z cegieł romańskich, niedopalek,  
z zastosowaniem wiązania wózówkowego.*

W dalszych partiach baszty mamy wiązania cegieł z różnych okresów. We wnętrzu , od strony północnej można zauważyć oryginalne wiązanie wedyjskie. Podobnie poniżej w przypadku wieżyczki wodociągowej, w której pierwotnie było urządzenie do pobierania wody *paternoster*. W latach 30. XVI w. urządzenie to zostało zlikwidowane i zastąpił je wynalazek zapewne Mikołaja Kopernika, czyli pompa ssąco – tłocząca, regionalnie nazywana wodociągiem Kopernika.

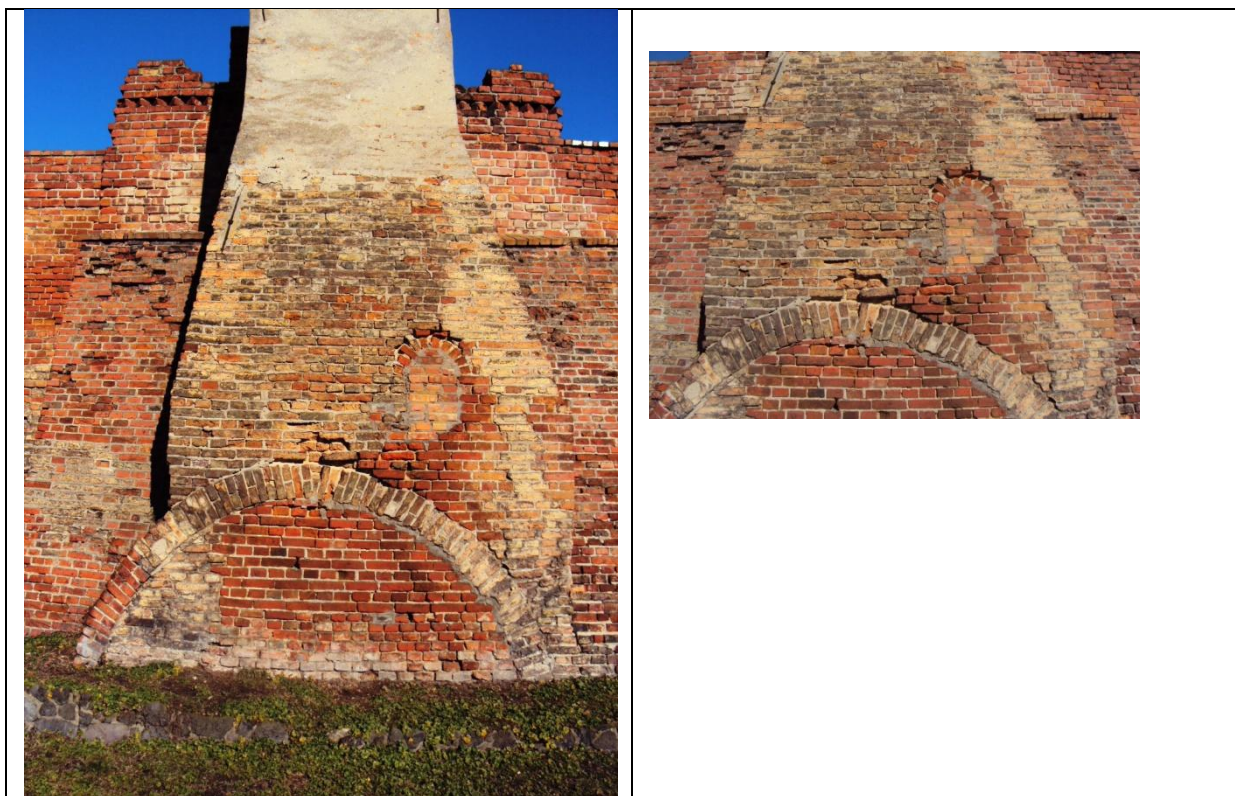
*Kościół Świętego Ducha, ściana północna, stan na przełomie 2014/2015 r.*

Kompletny unik władz konserwatorskich na szczeblach miejskim i wojewódzkim. Nikt nic nie widział. Oficjalnie nie ma wczesnogotyckiego portalu. W konfrontacji z zamurowanym portalem północnym kościoła św. Mikołaja, bardzo cenny w datacji tego drugiego obiektu. Szczególnie dotyczy to portali okiennych naw.

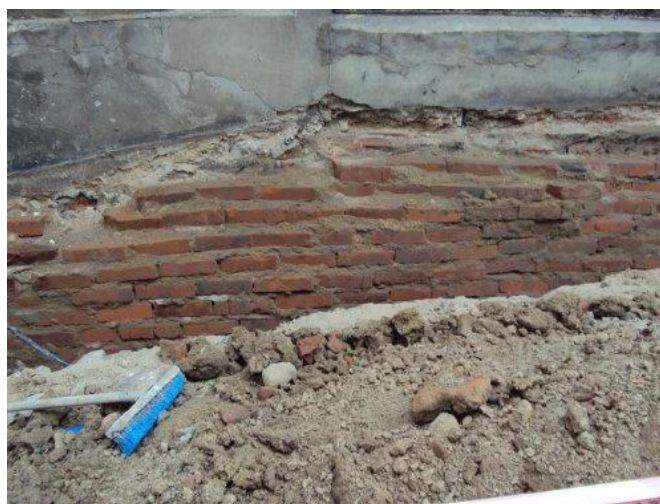
Takie wiązanie wozówkowe posiada również spichrz przy ul. Spichrzowej 51.

*Spichrz przy ul. Spichrzowej 51. Zdjęcie z 23.11.2010 r. Fot. M. Szajerka.*

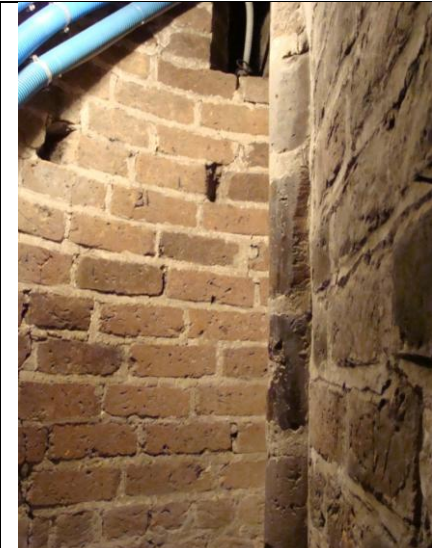
| | <p><i>Klatka schodowa wschodnia, część dolna. Fot. M. Szajerka, ok. 2000 r. Na zdjęciu widać różnice w rozmiarach wozówki a elementem słupa na jednej linii fugi.</i></p> |

Ta klatka to metryka budowy kościoła. W dolnych kilkunastu partiach element słupa ma grubość dwóch cegieł i szyb klatki schodowej wykonano z cegły giętej. Natomiast w następnych partiach element słupa odpowiada grubości cegieł i jest wiązanie główkowe. Natomiast klatka schodowa zachodnia posiada wiązanie główkowe i element słupa odpowiadający grubości cegły. Sprawdzalem w kościele

s. 98. Pokazano klatkę schodową wschodnią.

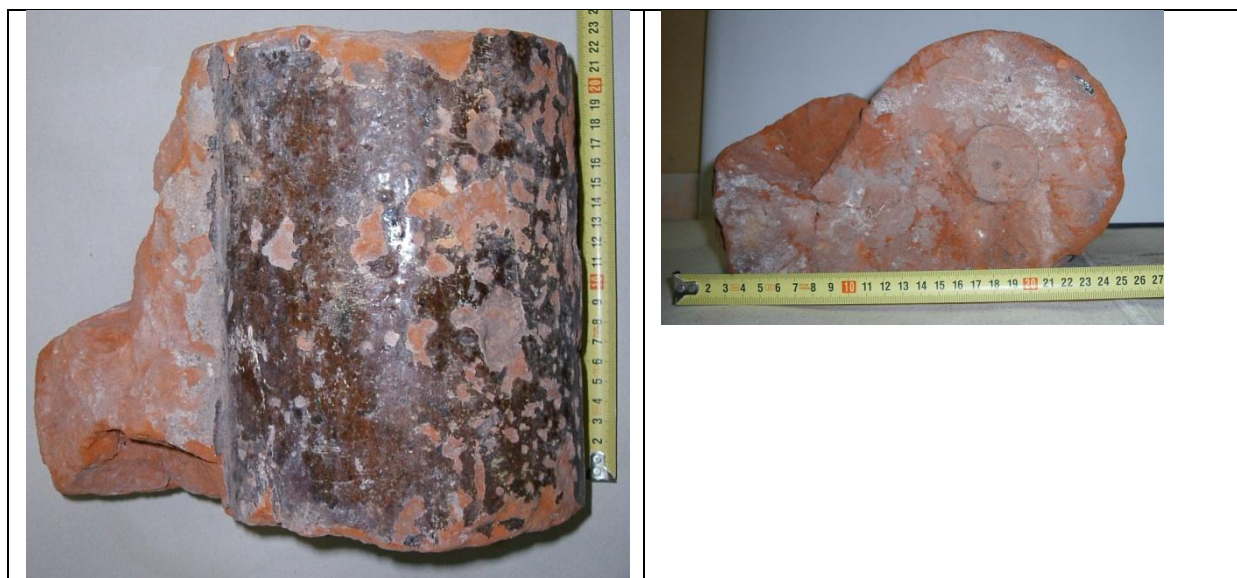
Identyczna klatka schodowa była we wieży Klimek. Podczas odgruzowywania ruin wieży, zburzonej w 1945 r., znaleziony został jeden taki element.

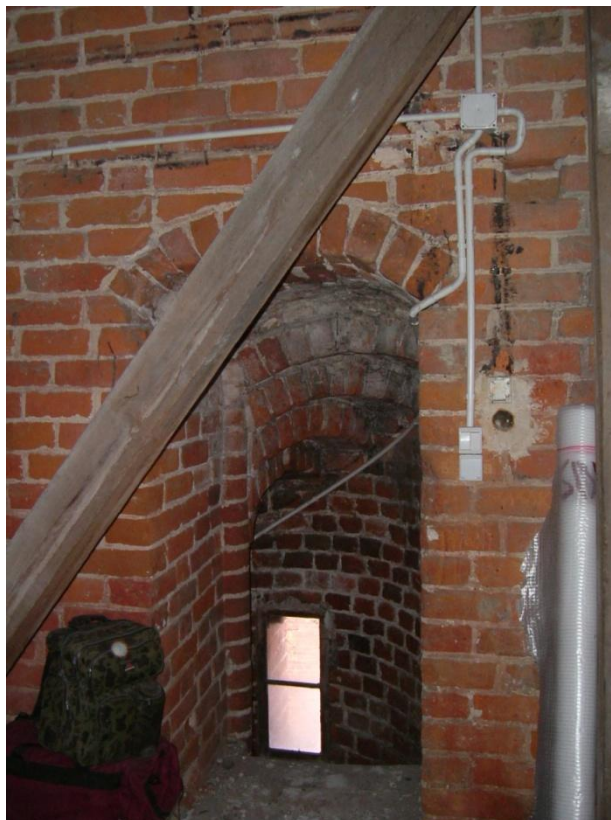
Na s. 73 Autorzy pokazali zdjęcie klatki schodowej zachodniej, związaniem główkowym, i elementem słupa, odpowiadającym grubości cegły.

*Zdjęcie zachodniej klatki schodowej, wykonane 16.04.2008 r. Fot. M. Szajerka.*

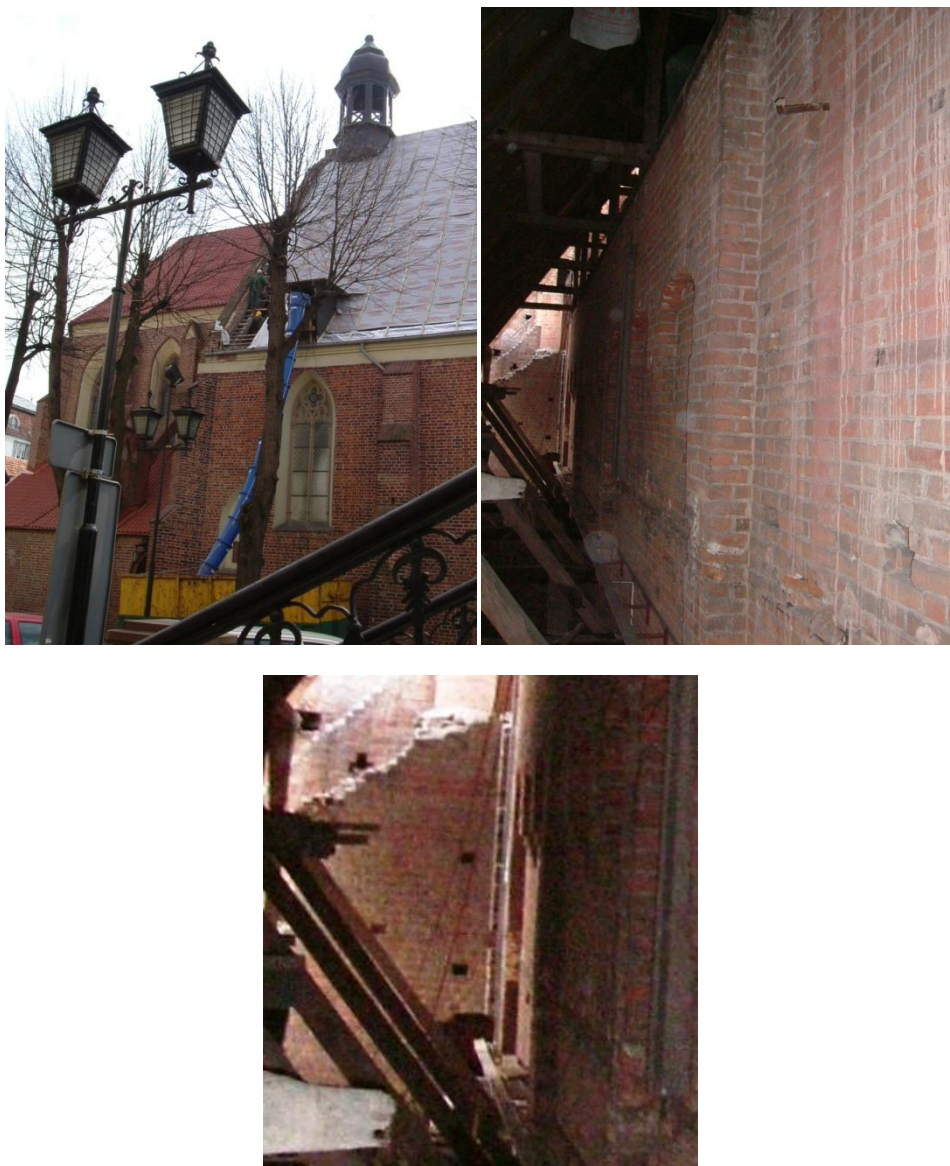
s. 105. Pokazany został szczyt wschodni nawy północnej na poddaszu. Wg pomiarów ma on ok. 10 m wysokości. Ten sam element sfotografowałem 16.04.2008 r., podczas remontu dachu, przy świetle dziennym.

Ten zdjęcia świadczą o destrukcji pierwotnie zaplanowanej wysokości ściany szczytowej.

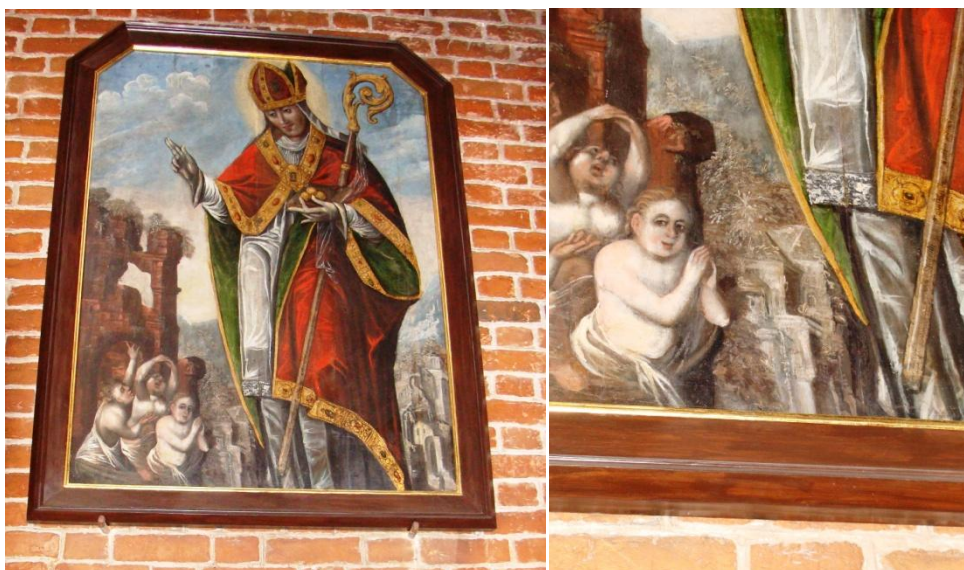
*Romański kościół jest u stóp św. Mikołaja na obrazie z XVII w. Fot. M. Szajerka.*

W świetle tej pracy i naszych biuletynów jest czytelny pierwotny kościół romański na planie krzyża, wpisany w okrąg, taki, jak jest u stóp św. Mikołaja na obrazie z XVII w. Kościół bez późniejszego prezbiterium. Obraz wisi w nawie południowej. Cechy późno-romańskie i wczesno-gotyckie tego kościoła nieuległy zatarciu.

Znaczenie poznawcze tego obrazu dostrzegli też Autorzy na s. 10.
