# BIULETYN

KOŁA MIŁOŚNIKÓW DZIEJÓW GRUDZIĄDZA  
KLUB „CENTRUM” SPÓŁDZIELNI MIESZKANIOWEJ

Nr 27 (822)

## ***Kapitularz przy ścianie kościoła św. Mikołaja w Grudziądzu. Koniec mitu o pierwszym kościele parafialnym w tym miejscu***

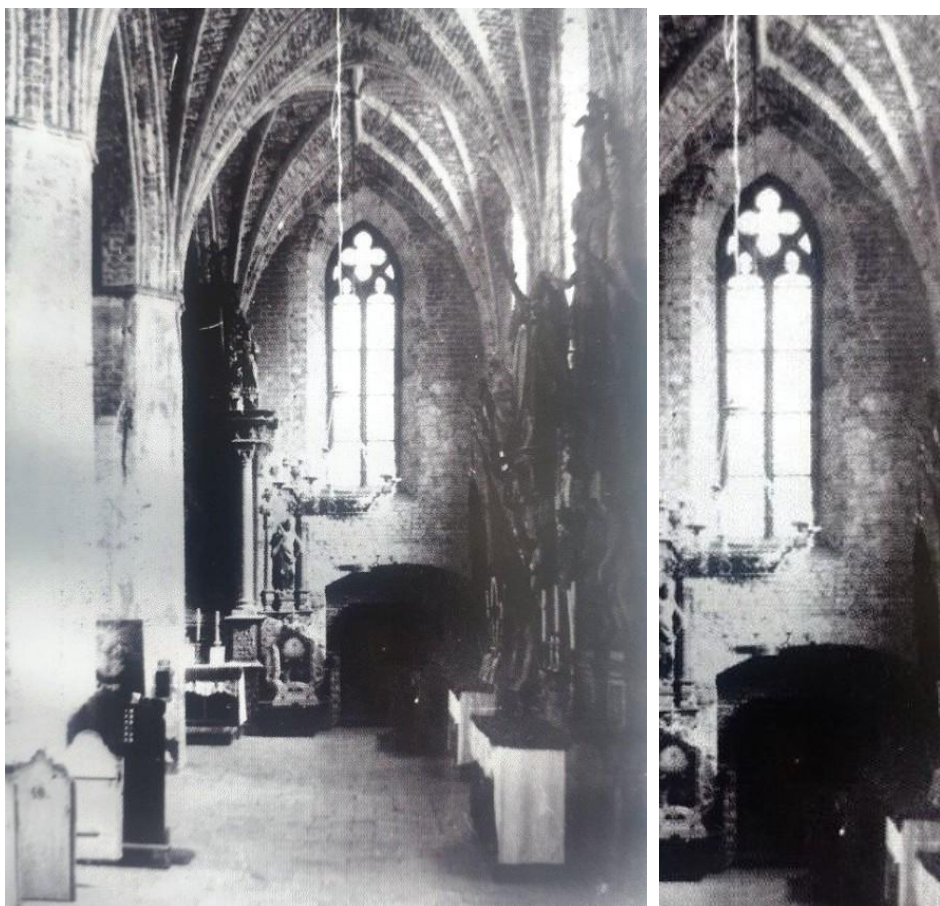
### ***Wejście do dawnego kapitułarza od strony nawy południowej***

Wejście jest całkowicie zasłonięte ołtarzem bocznym.

*Stan w l. ok. 1937 -45. Fot. archiwalna<sup>9</sup>.*

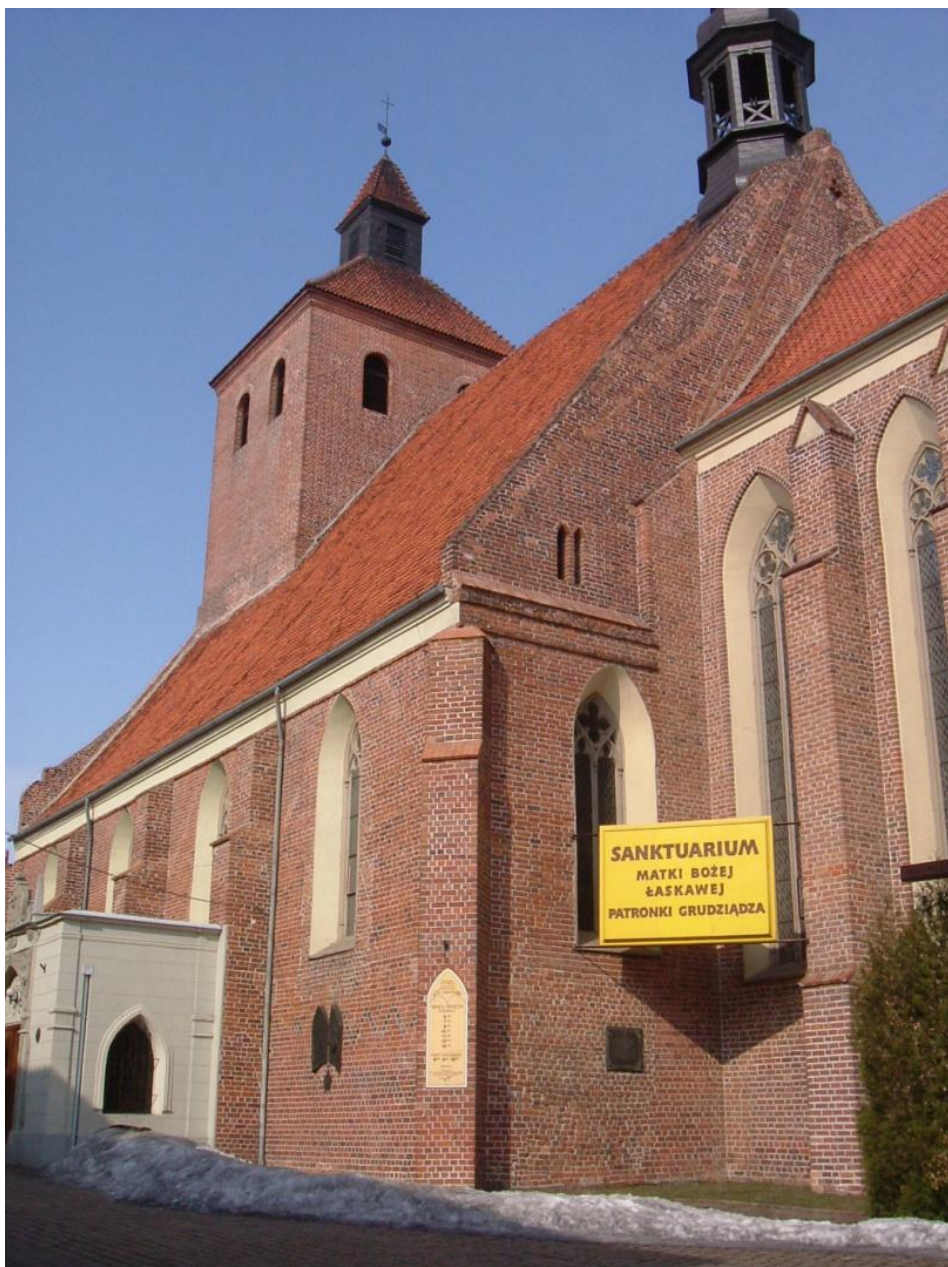
Na tym archiwalnym zdjęciu, wykonanym kilkanaście lat temu widać miejsce, gdzie jeszcze w 1772 r. był dawny kapitułarz „przekształcony na kaplicę. Bardzo czytelne jest „szybkie” zamurowanie wejścia do kapitułarza. Fot. M. Szajerka

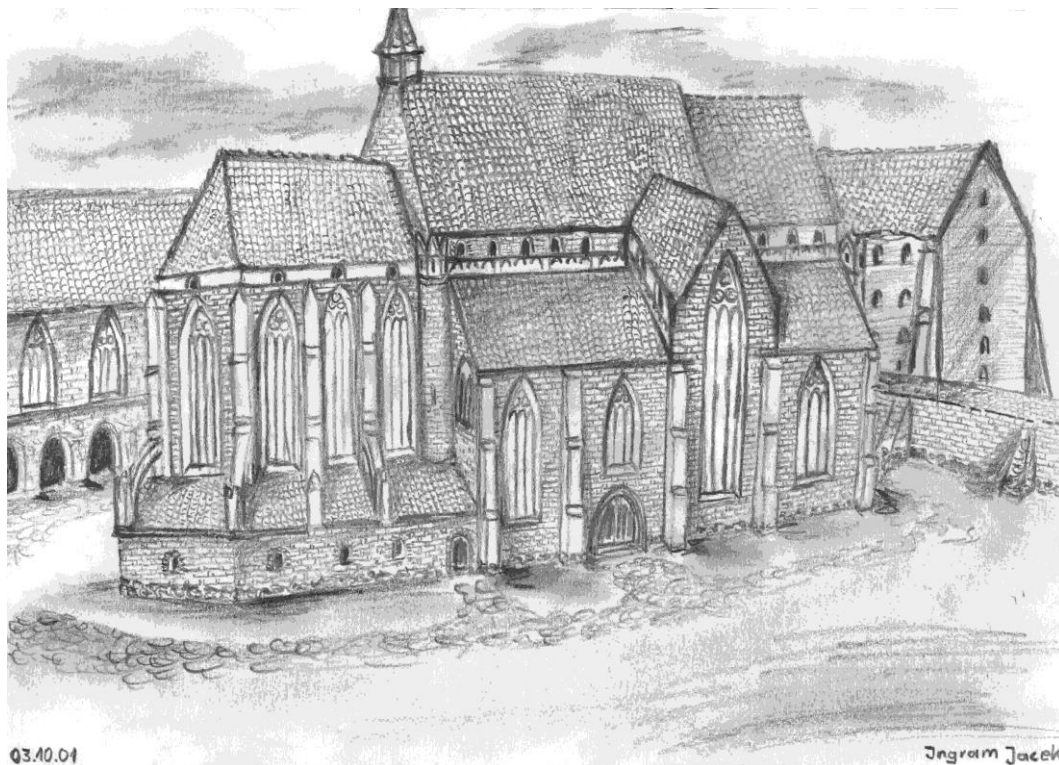
***Rys. rekonstrukcyjny autorstwa Jacka Ingrama z 2003 r., przedstawiający kościół św. Mikołaja w średniowieczu. Widok od strony północnej.***

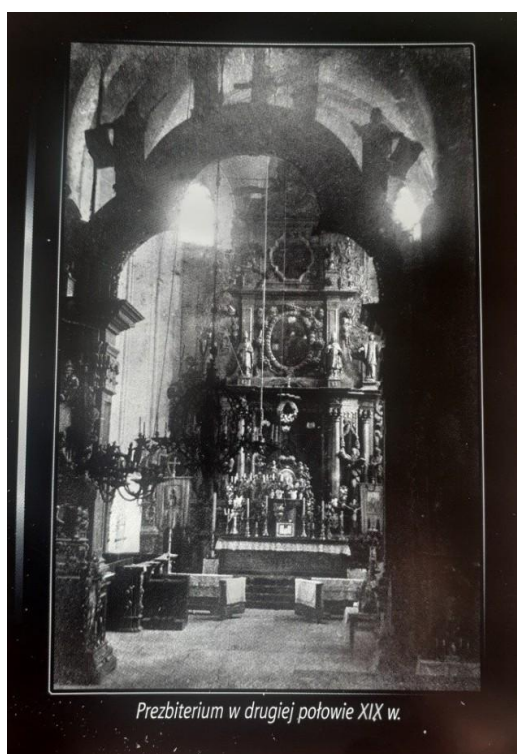
*Prezbiterium w drugiej połowie XIX w.*

Bardzo ciekawym elementem wyposażenia kościoła była brama z figurami pod łukiem tęczowym. Zapewne były to figury przeniesione ze szczytu Bramy Klasztornej (Porta Zellia), po przekazaniu jej jezuitów dla potrzeb budowy kościoła w miejscu dawnej plebanii, w 2 poł. XVII w.

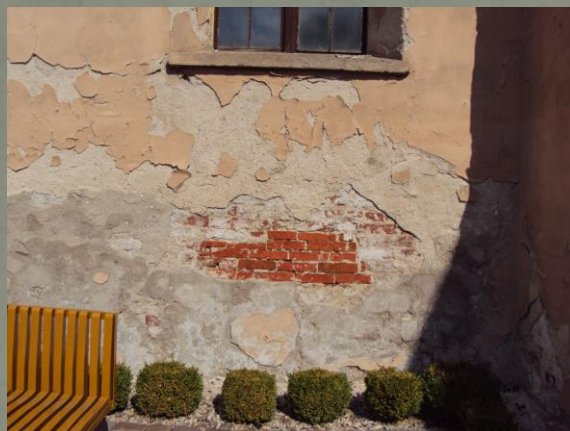
Wiązanie wozówkowe.  
Kościół Świętego Ducha

*Kościół Świętego Ducha, ściana południowa od strony dziedzińca.  
Oficjalnie mury z 1 poł. XIV w. Fot. M. Szajerka, stan z ok. 2000 r.*

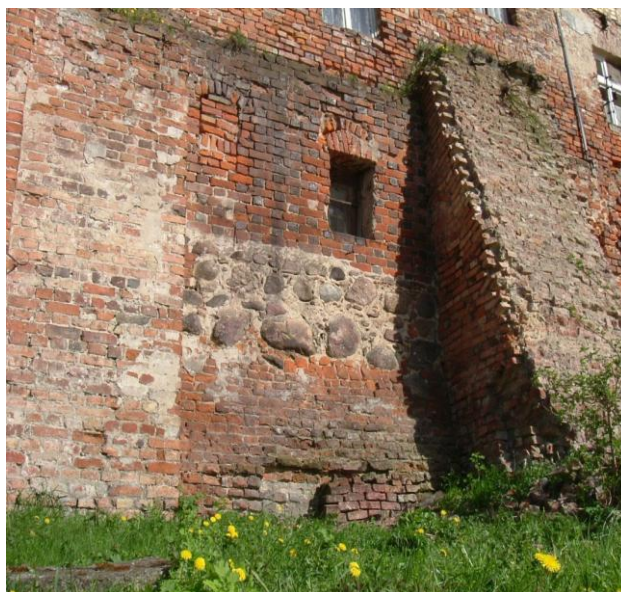
*Spichrz 37. Zaprzeczenie niemieckiej datacji wiązań. Fot, M. Szajerka*

Warstwa dolna: wiązanie pospolite; warstwa środkowa: mur z kamieni polnych; warstwa górna: gotyk polski zdobiony ciemną cegłą zendrówką. W środku spichrza a faktycznie fragmentu stajni jest mur z ciosanych w kwadrat kamieni *grand appareil*.

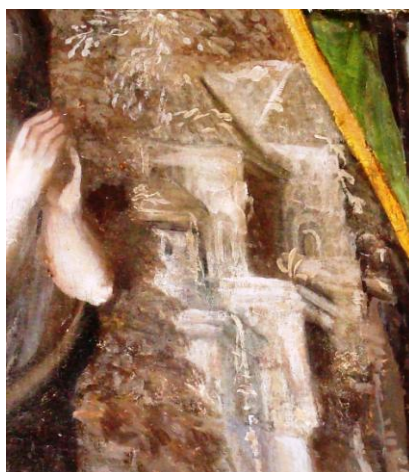
***Kadr z obrazu św. Mikołaja z XVII w., z widocznym przypuszczalnie kapitularzem po stronie południowo – wschodniej.***
