# BIULETYN

## ***Kamienne wątki grand appareil i opus incertum oraz inne na terenie Grudziądz – niewykorzystane dowody przedkrzyżackiej metryki architektury Grudziądz***

### **Część II. Oppidum (osiedle, przedzamcze miejskie) – Stare Miasto**

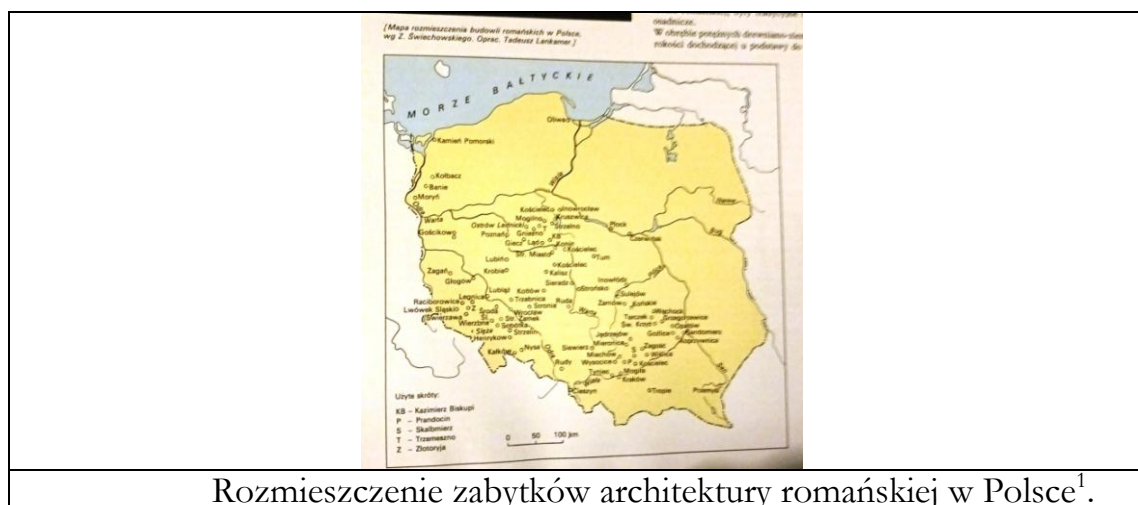
Pokazuje to mapa architektury romańskiej w Polsce, sporządzona w latach 90. XX w.

Na terenie dawnego państwa krzyżackiego, (XIII – XVI w.) nie ma śladu architektury romańskiej.

Rozmieszczenie zabytków architektury romańskiej w Polsce<sup>1</sup>.

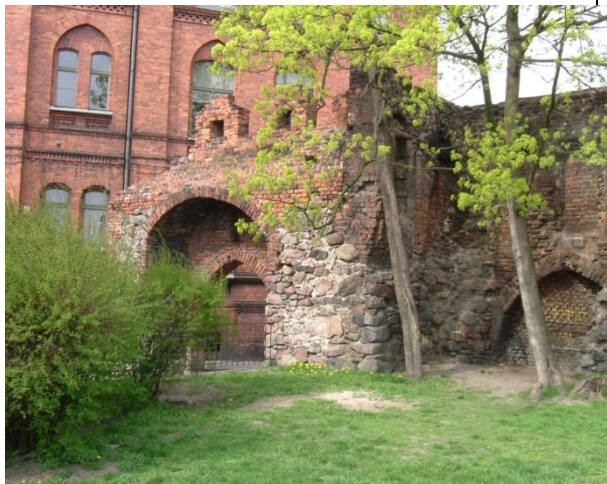
| <p>Toruń. Brama kamienna na przedzamczu. Stan w 2009 r.<br/>Fot. M. Szajerka</p> | <p>Mur kamienny warstwowy przy bramie kamiennej.</p> |

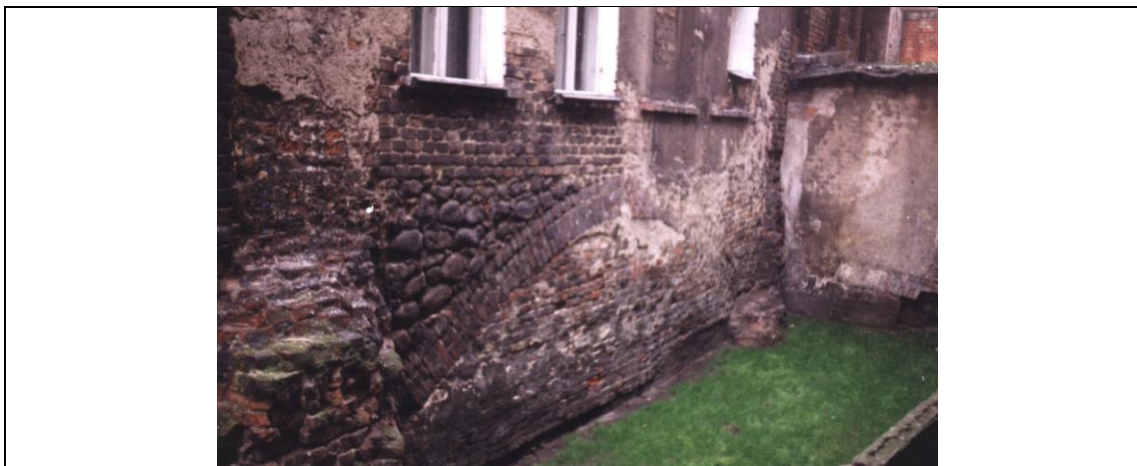
Zdjęcie Bramy św. Chrystiana z ok., 2002 r. Fot. M. Szajerka.  
 Na uwagę zasługuje wypełnienie kamieniami części muru nad łukiem,  
 w wątku cyklopowym.  
 W prostopadłym murze widoczny łuk furty do szyi bramnej.

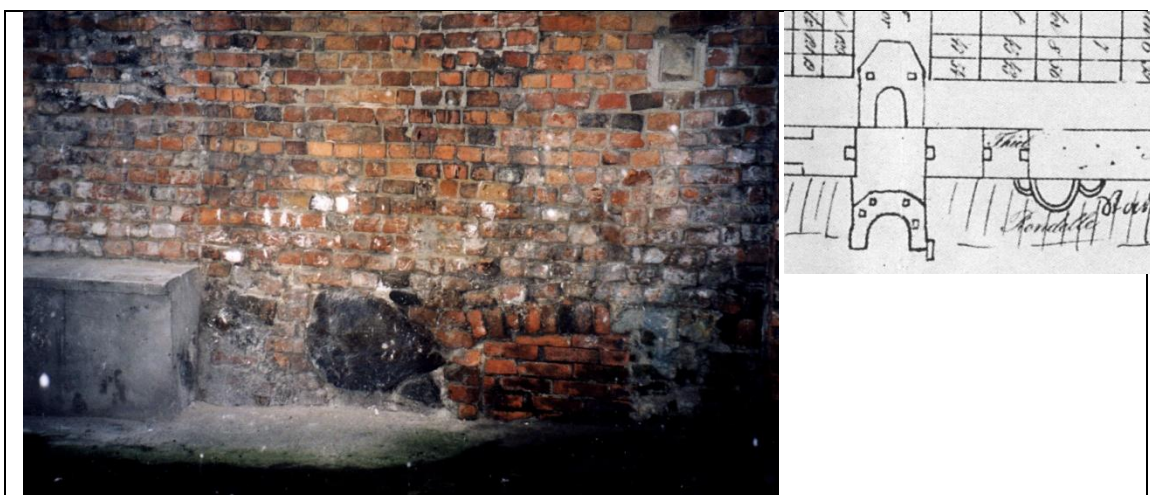
Łuk furty bocznej przy dawnym prześwicie  
 bramy, za murem szyi.

Prześwit bramny i furty  
 po bokach. Kadr z pla-  
 nu katastralnego z 1772  
 roku.

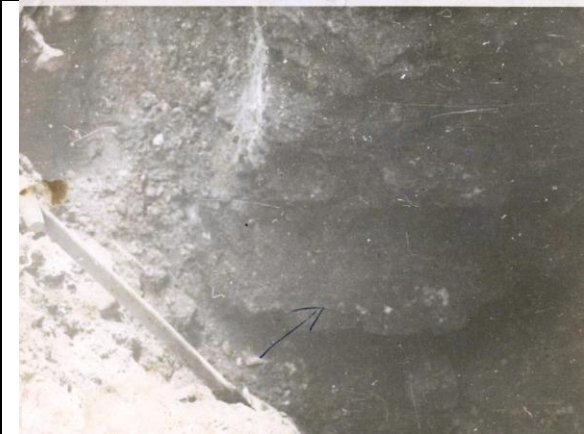
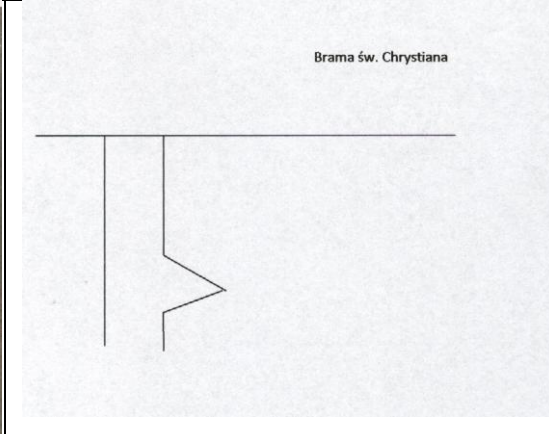
| <p>Pacha progu Bramy św. Chrystiana.<br/>Odkrywką ze sondy z 1991 r.<sup>9</sup><br/>Fot. M. Szajerka</p> | <p>Rysunek przedstawiający pachę<br/>Bramy św. Chrystiana.<br/>Rys. M. Szajerka</p> |

Sonda pokazała, że w tym miejscu nie było półokrągłych baszt. Tylko na planie z 1772 r. są zaznaczone w ten sposób w rzucie poziomym prześwity przejazdu bramnego i furt bocznych<sup>10</sup>.

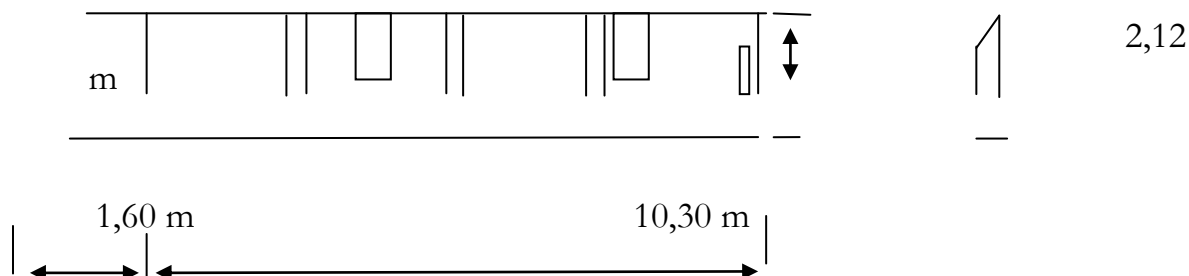
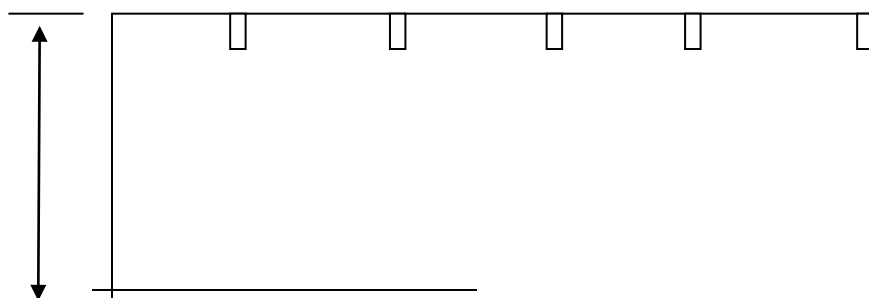
Fragment muru obronnego w piwnicy przy ul. Murowej 28, (korona ceglana)

Rzut pionowy

Rzut poziomy

*Mur ma prawdopodobnie grubość około 0,60- 0,80 m. Od strony piwnicy trudno go nam było zmierzyć.*

*W piwnicy ma on wysokość 2,12 m. Przypony mają wysokość 1,56 m, grubość 0,37-0,38 m. Są one rozstawione w szerokości od 1,98-2,38 m<sup>11</sup>.*

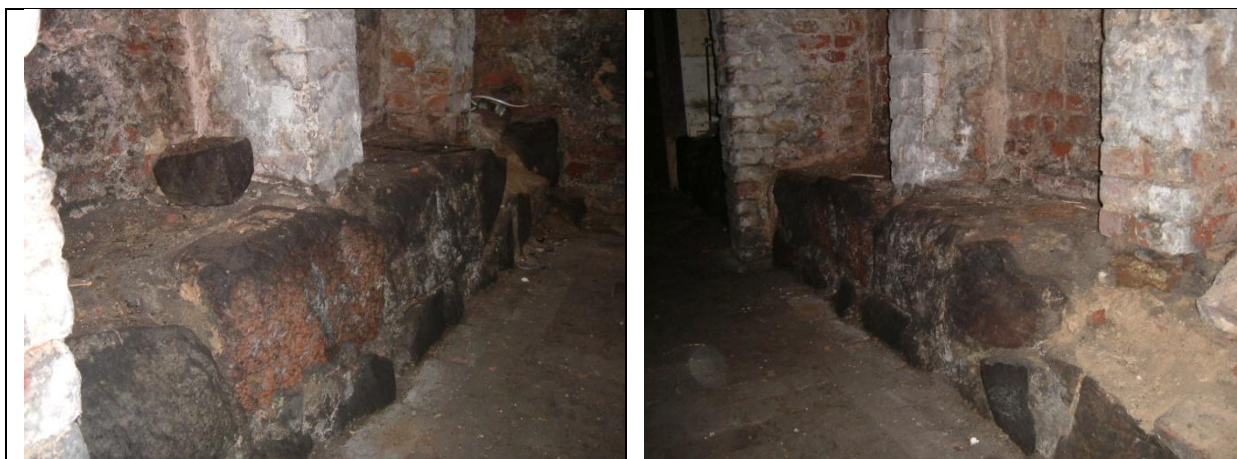
Ul. Spichrzowa 37, przyziemie od strony Wisły. Wątek grand appareil. Przelom XII/XIII w. Faktura muru ceglanego obecnie jest słabo czytelna. Niewątpliwie jednak jest to XIII w. Jest to zapewne fragment dawnej stajni ze żłobami. Stajnia obejmowała obecnie klasyfikowane, jako spichrze od numeru 35 do 47. Była w stanie pomieścić 50 koni pocztowych, które mieli Krzyżacy w Grudziądzu w 2 poł. XIV w. Stajnia ma ok. 100 m długości. To jest najstarszy fragment jednolitej architektonicznie budowli z osią symetrii. Stan z 2003 r. Fot. M. Szajerka

W niepozornie wyglądającym spichrzu znajduje się skarb architektury Grudziądza, mur kamienny z ciosanych w kwadrat kamieni. By zobaczyć taki mur, zapewne najbliższej trzeba byłoby pojechać do Inowrocławia, gdzie architektura romańska jest oczywista.

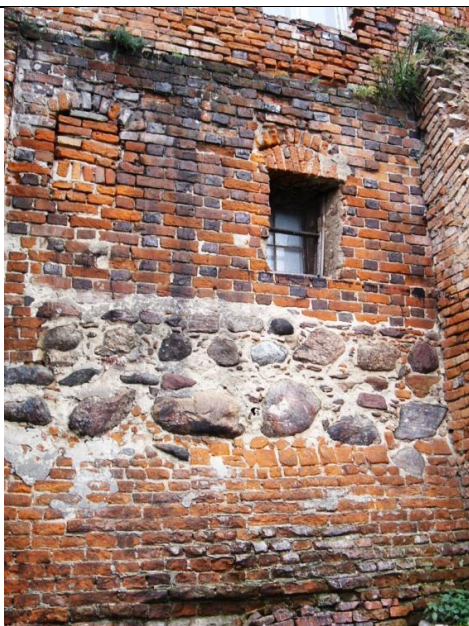
Spichrz 37. Faktura muru mieszanego,warstwowego. Od dołu wiązanie główkowe. Kolejna warstwa to mur kamienny. Następnie gotyk polski z ciemniej wypalonymi główkami, (cegły zendrówki).

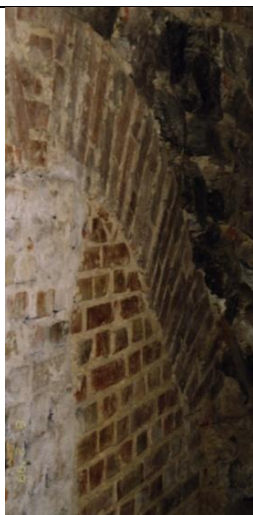
Podwójna brama kamienna w wątku cyklopowym, z łukiem ceglanym. Stan z ok. 1998 r. Po adaptacji na restaurację czytelny jest tylko jeden prześwit bramy. Drugi od strony zachodniej został zasłonięty murowanymi schodami.

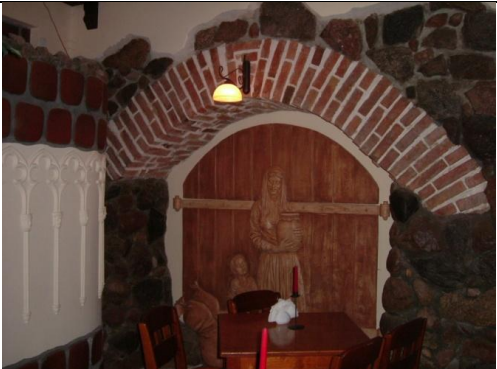
| | <p>Stan z kwietnia 2005 r., po adaptacji piwnicy na salę restauracyjną.<br/>Widoczna brama ma ok. 3 m szerokości.<br/>Fot. M. Szajerka</p> |

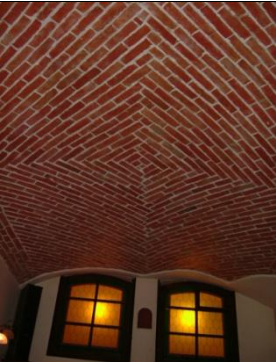
| | <p>Ciekawostką tego pomieszczenia jest wiązanie w jodelkę sklepienia z cegieł.<br/>Wiązanie w jodelkę występuje już w architekturze romańskiej.<br/>Ul. Szewska 5. Sklepienie ceglane ze wzorem w jodelkę. Fot. M. Szajerka</p> |

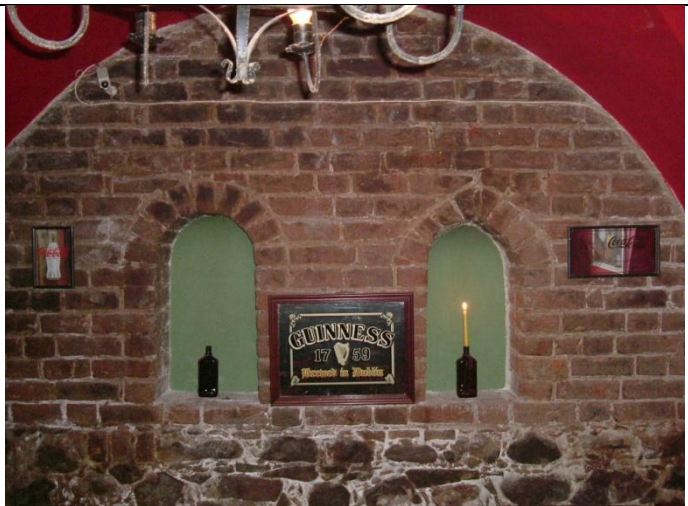
| | <p>Ściana w stylu romańskim. Część ceglana w wążku wedyjskim.<br/>Fot. M. Szajerka</p> |

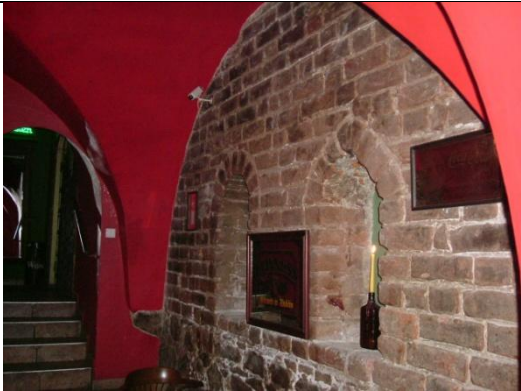
| | <p>Widoczny na zdjęciu mur kamienny warstwowy. Stan ze stycznia 2003 r.</p> <p>Ta ściana południowa jest bardzo cenna w dacie innych obiektów. Pochodzi z 1 poł. XIII w. Ściana północna w tym pomieszczeniu jest wykonana w gotyku polskim, też z XIII w., z dużym jednym oknem.</p> |

Obecna piwnica kamienicy przy ul. Wieżowej 2, w części północnej wschodniej pierzei Rynku, to niewątpliwie najlepiej zachowany przykład pomieszczenia mieszkalnego z 1 poł. XIII w. Poziom posadzki piwnicy był średniowieczu partem. Można ją zakwalifikować, jako fragment nieistniejącej już zabudowy kampusu szkolnego z 1 poł. XIII w. Szkołę (kolegium) założył biskup misyjny Prus św. Chrystian<sup>15</sup>.

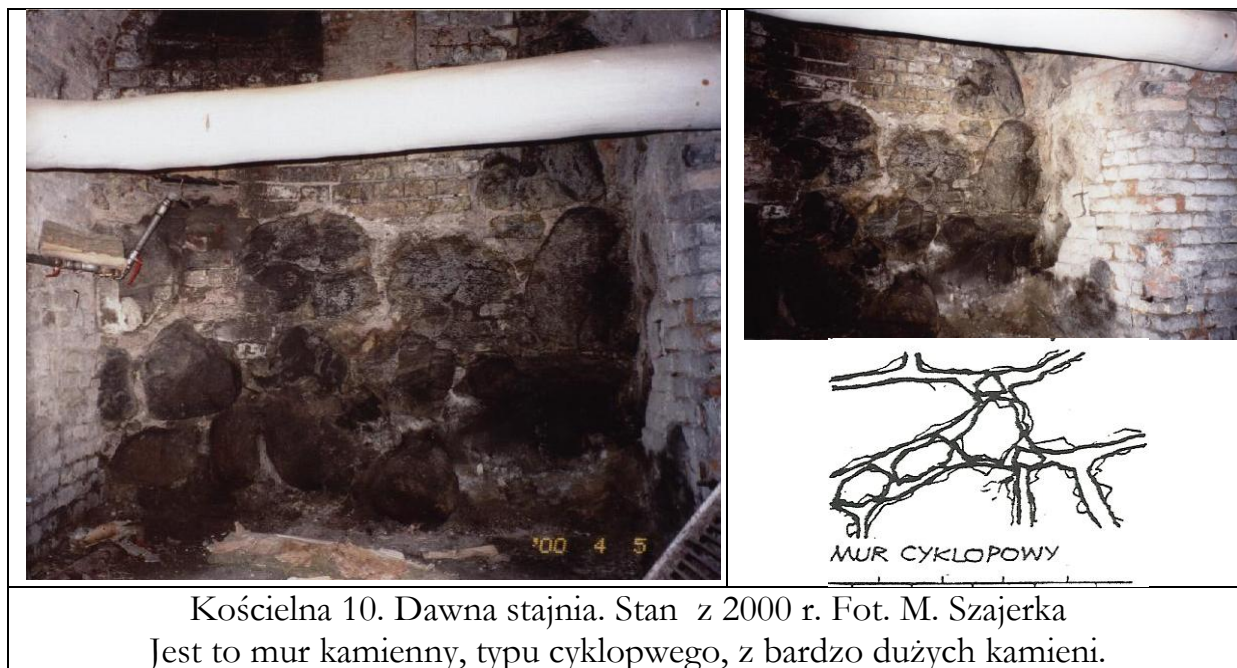
Z uwagi na późniejsze dla tej konkretnej budowli wiązanie ceglane wozówkowe (starosłowiańskie), przypuszczalnie ścianę kamienną zaczęto budować na przełomie XII/XIII w., dla potrzeb stróży rycerstwa polskiego do Prus. Technologicznie jest ona starsza od kamiennych murów na Zamku Wysokim. Również na Zamku Wysokim nie zauważyliśmy wiązania wozówkowego z cegiel romańskich.

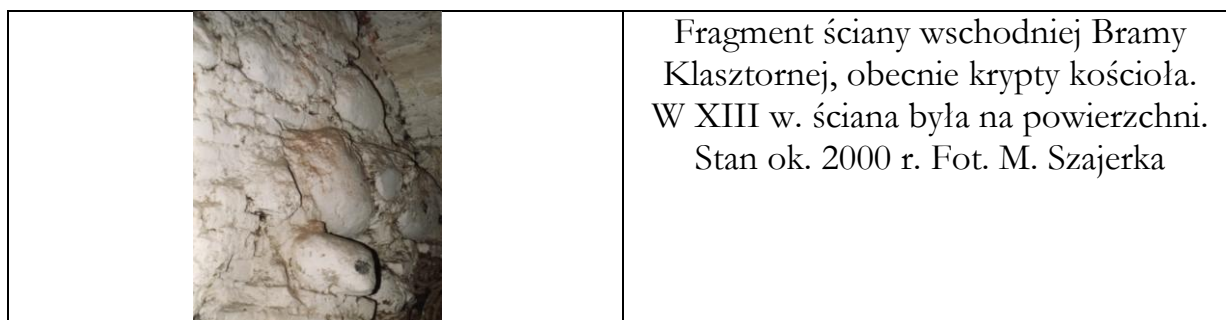
Bezsprzecznie nie powstał on na przełomie XVII/XVIII dla konstrukcji kościoła, ponieważ jest dla niego zbędny. Ma on grubość ok. 3 m.

Ten sam typ miała baszta osłaniająca Bramę Klasztorną

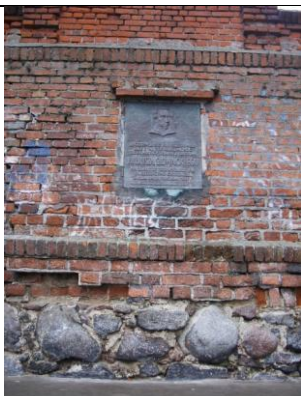
| | <p>Dawna Furta Jezuicka, obecnie schody na brzeg Wisły. Mur kamienny, cyklopowy.<br/>Fot. M. Szajerka</p> |

Kamienny mur w tym miejscu, pod koroną ceglana z XIX – XX w. jest najbardziej widocznym oryginalnym fragmentem średniowiecznego kamiennego muru obronnego na terenie Starego Miasta, czyli wg dawnego nazewnictwa oppidum.

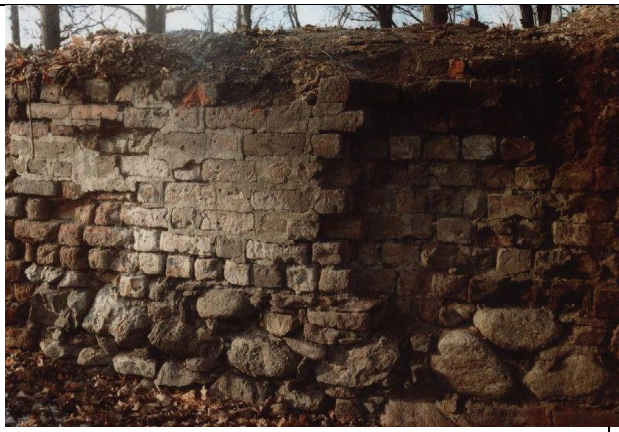
| <p>Mur ceglany wschodni przedzamcza z rdzeniem wcześniejszego muru kamiennego.<br/>Fot. M. Szajerka. Stan w 1999 r.</p> | |

Nie można nic powiedzieć o fakturze tego muru, ponieważ on już nie istnieje. Można natomiast metodą bezinwazyjną określić czas jego budowy. Pochodzi on z przełomu XII/XIII w. W murze ceglanym powyżej widać rdzeń wcześniejszego muru kamiennego.

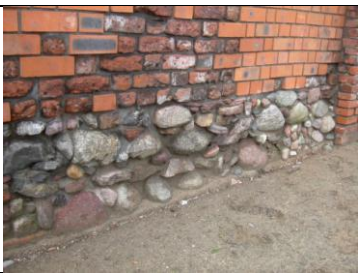
| | <p>Ten sam fragment po zabiegach konserwatorskich w 2000 r.<br/>Fot. M. Szajerka</p> |

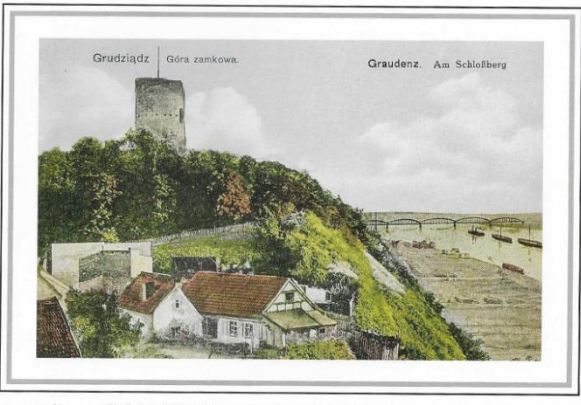
Bardzo ciekawą informację zawiera również widokówka z ok. 1910 r., przedstawiająca Górę Zamkową od strony północnej<sup>20</sup>.

| <p>Za: A. Wajler.</p> | <p>Kadr z widokówki, pokazujący kamienna basztę</p> |

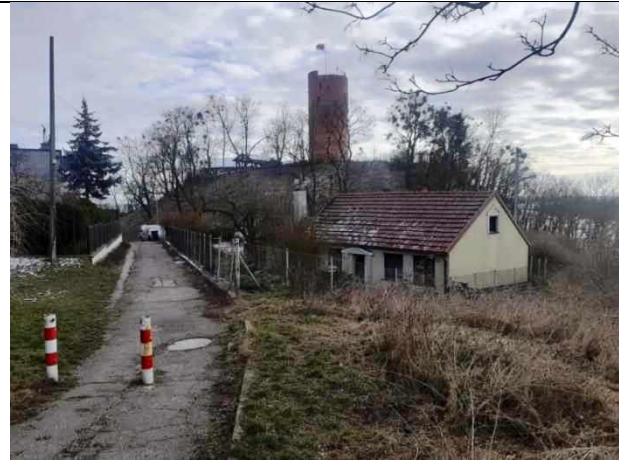
| | <p>Stan obecny tego miejsca w lutym 2025 r. Fot. P. Szachnitowski. Refleks świetlny na zdjęciu pokazuje, gdzie była ta baszta.</p> |

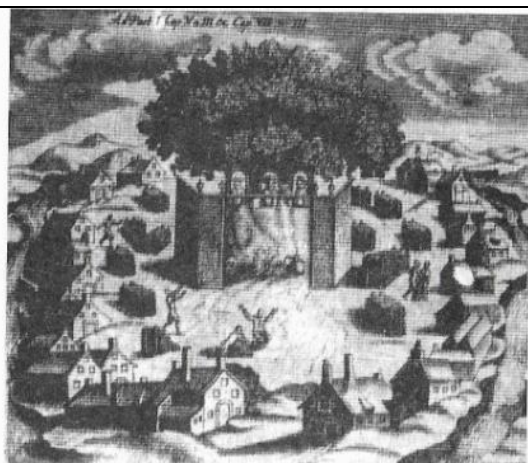
Ryc. 168.  
Święte drzewo i siedziba kapłanów w Romowie (Hartknoch, 1684).

Jako wysoko ceniono cywilizację Prusów pokazał współczesny kanonikowi Janowi L. Strzeszowi historyk Krzysztof Hartknoch<sup>24</sup> wykładowca na Uniwersytecie Królewieckim. Na rysunku pt.: *Święte drzewo i siedziba kapłanów w Romowie* jest zabudowa murowana.

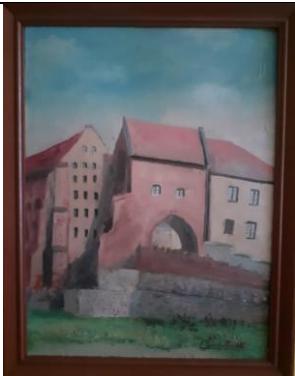
| | <p>Brama Wodna. Obraz autorstwa Czesława Szachnitowskiego, ok. z l. ok. 1997-1998. Fot. P. Szachnitowski. Autor obrazu przywiązywał wagę do rozróżniania detali kamiennych i ceglanych. W tym czasie wykonane wówczas mury betonowe szyi bramnej nie były do końca obłożone klinkierem.</p> |
